АКТ № 33

обстеження фізичного (технічного) стану транспортного засобу, який не може виконувати свої функції

Проведено обстеження фізичного (технічного) стану автомобіля ИЖ 2715 BM5422AA який знаходиться у підвіті Вербицького В.І.

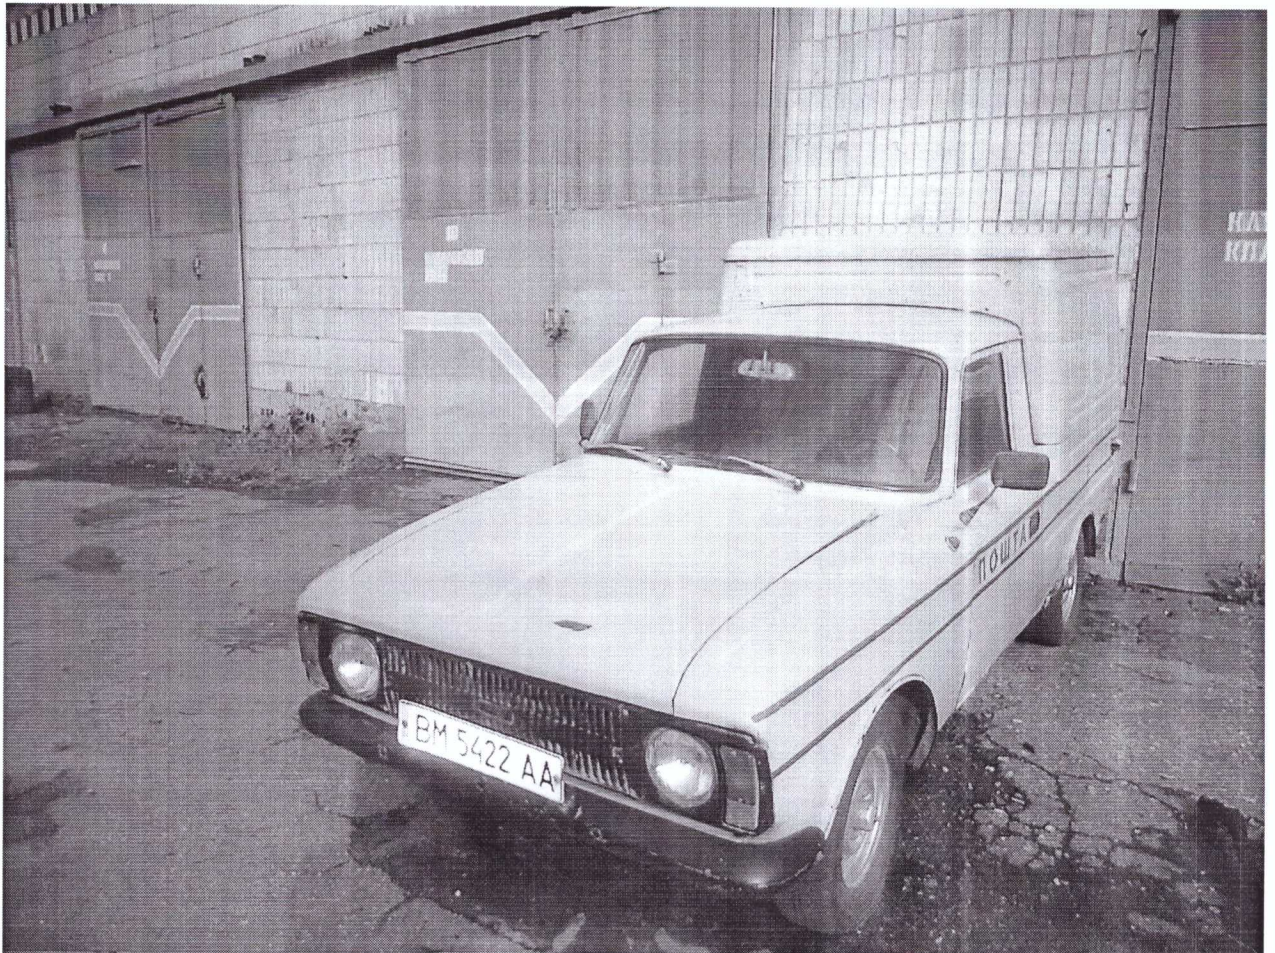
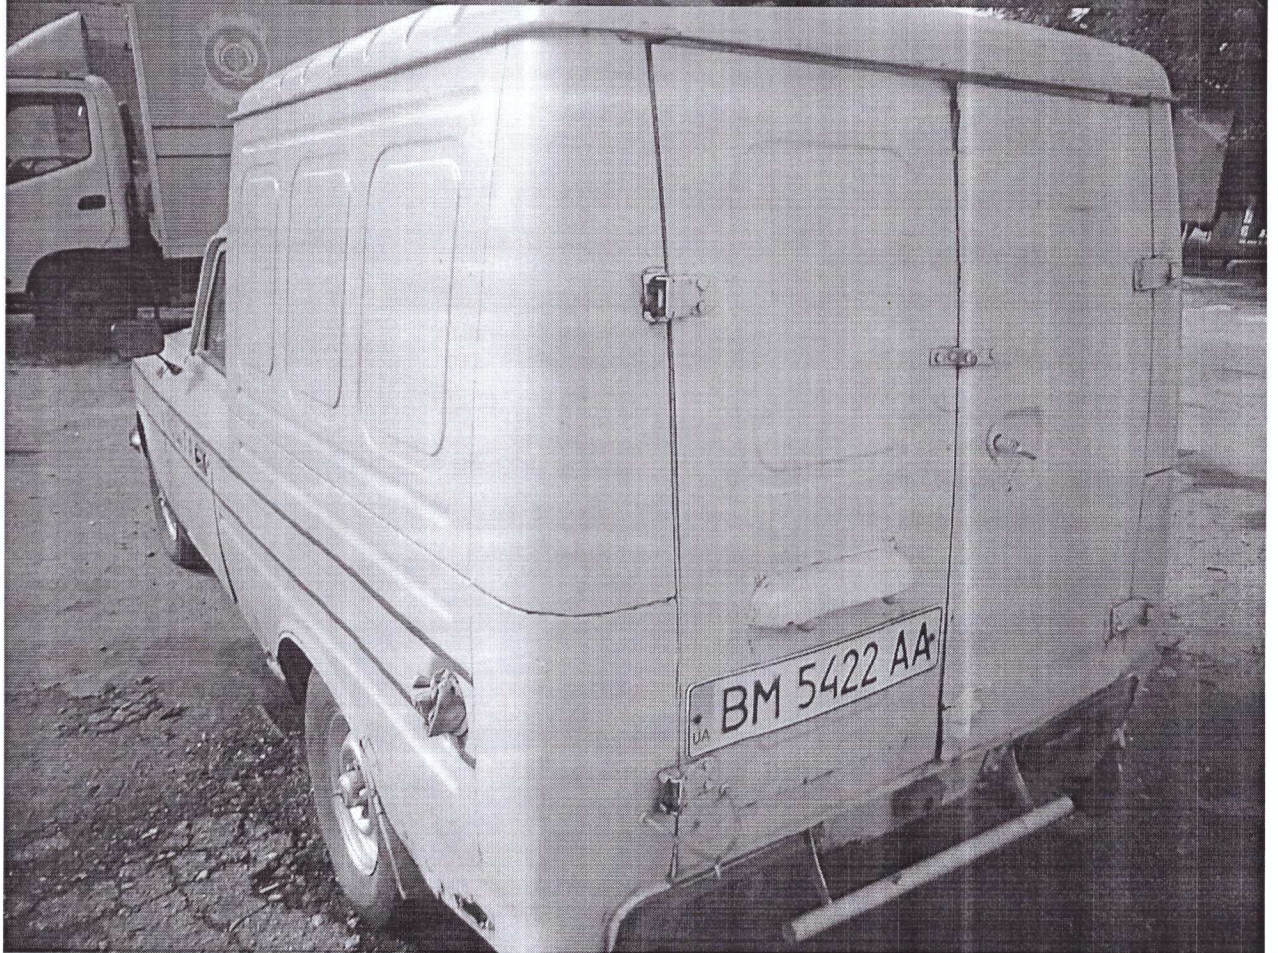
Об'єкт технічним умовам не відповідає з наступних причин: фізичний знос основних вузлів, агрегатів та складових частин транспортного засобу становить 98,5% Висновки та пропозиції:

Транспортний засіб має повний фізичний знос, не придатний до подальшої експлуатації та відновлення, автомобіль не відповідає нормам безпечної експлуатації, до подальшої експлуатації не придатний, підлягає списанню.
