**АКТ № 21**  
**обстеження фізичного (технічного) стану транспортного засобу,**  
**який не може виконувати свої функції**

Проведено обстеження фізичного (технічного) стану автомобіля УАЗ 3909 державний номер ВХ8252АР

**ТЕХНІКО-ЕКОНОМІЧНЕ ОБҐРУНТУВАННЯ**  
доцільності списання транспортного засобу автомобіля УАЗ 3909

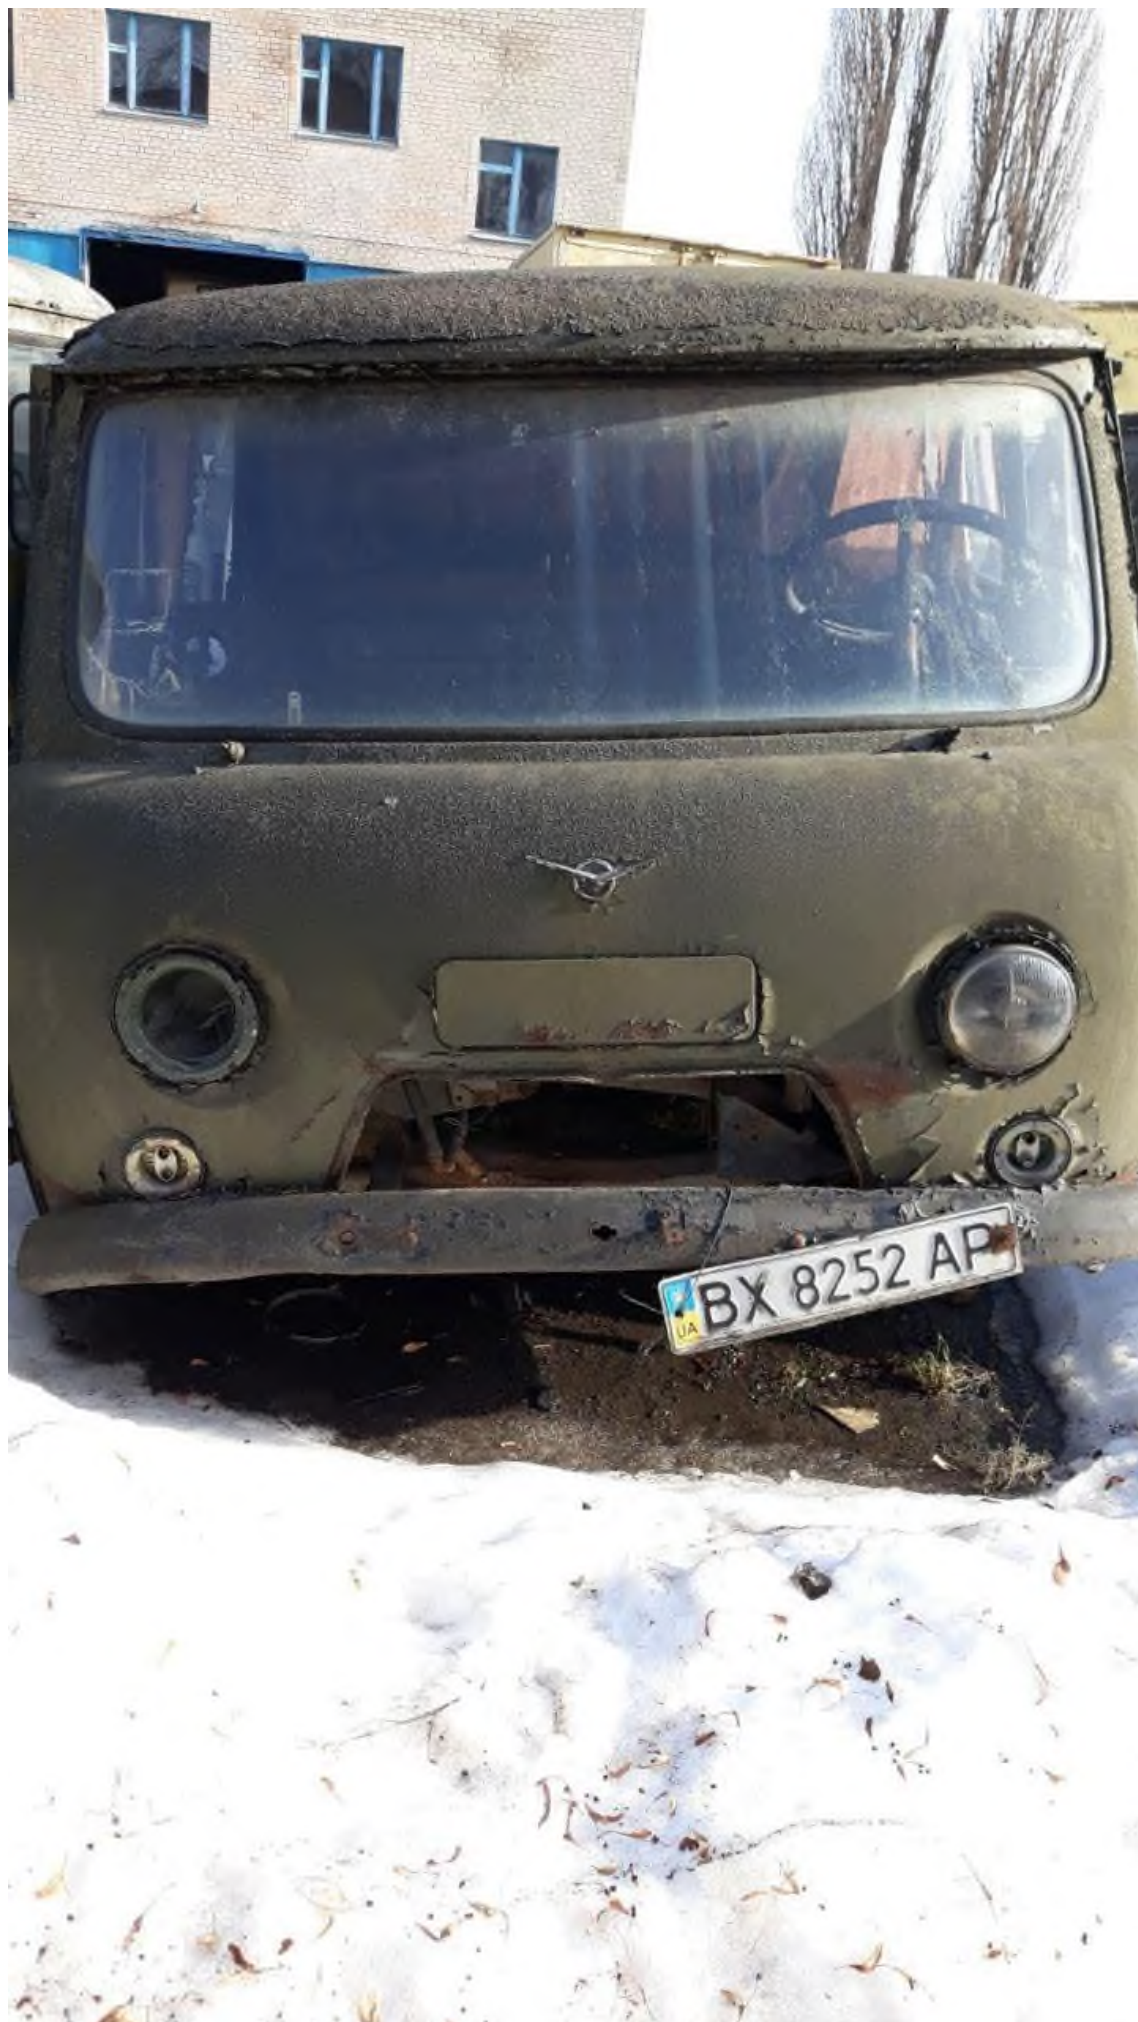
Об'єкт технічним умовам не відповідає з наступних причин: фізичний знос основних вузлів, агрегатів та складових частин транспортного засобу становить **89%**

Висновок та пропозиції: - транспортний засіб має повний фізичний знос, не придатний до подальшої експлуатації та відновлення, підлягає списанню.
