АКТ № 9

обстеження фізичного (технічного) стану транспортного засобу,  
який не може виконувати свої функції

Проведено обстеження фізичного (технічного) стану  
автомобіля ВАЗ-21213 державний реєстраційний номер 01664МК  
(назва об'єкта)

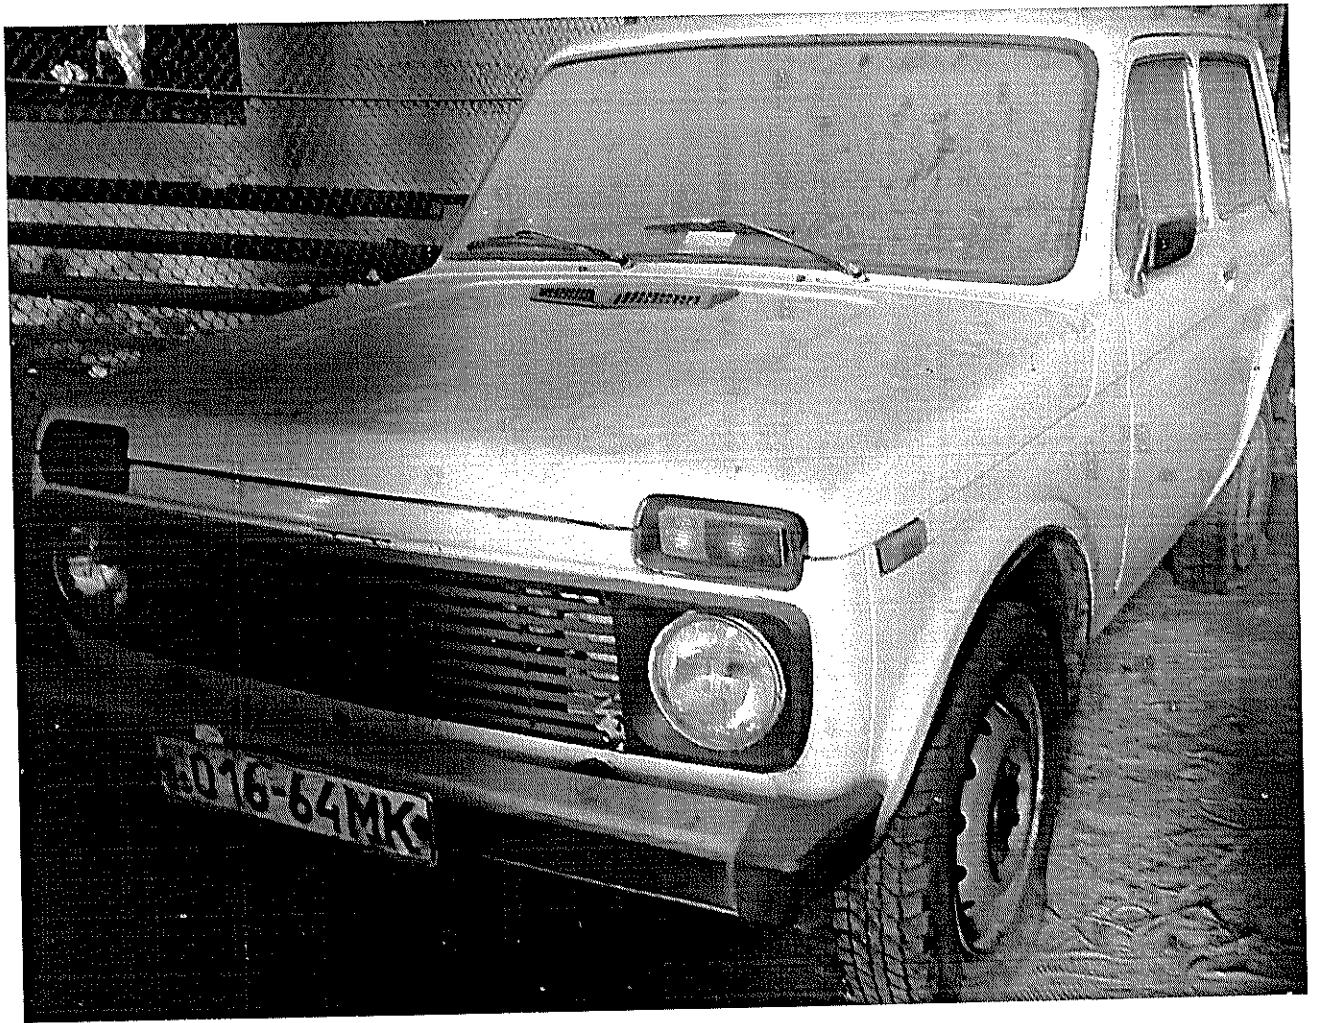
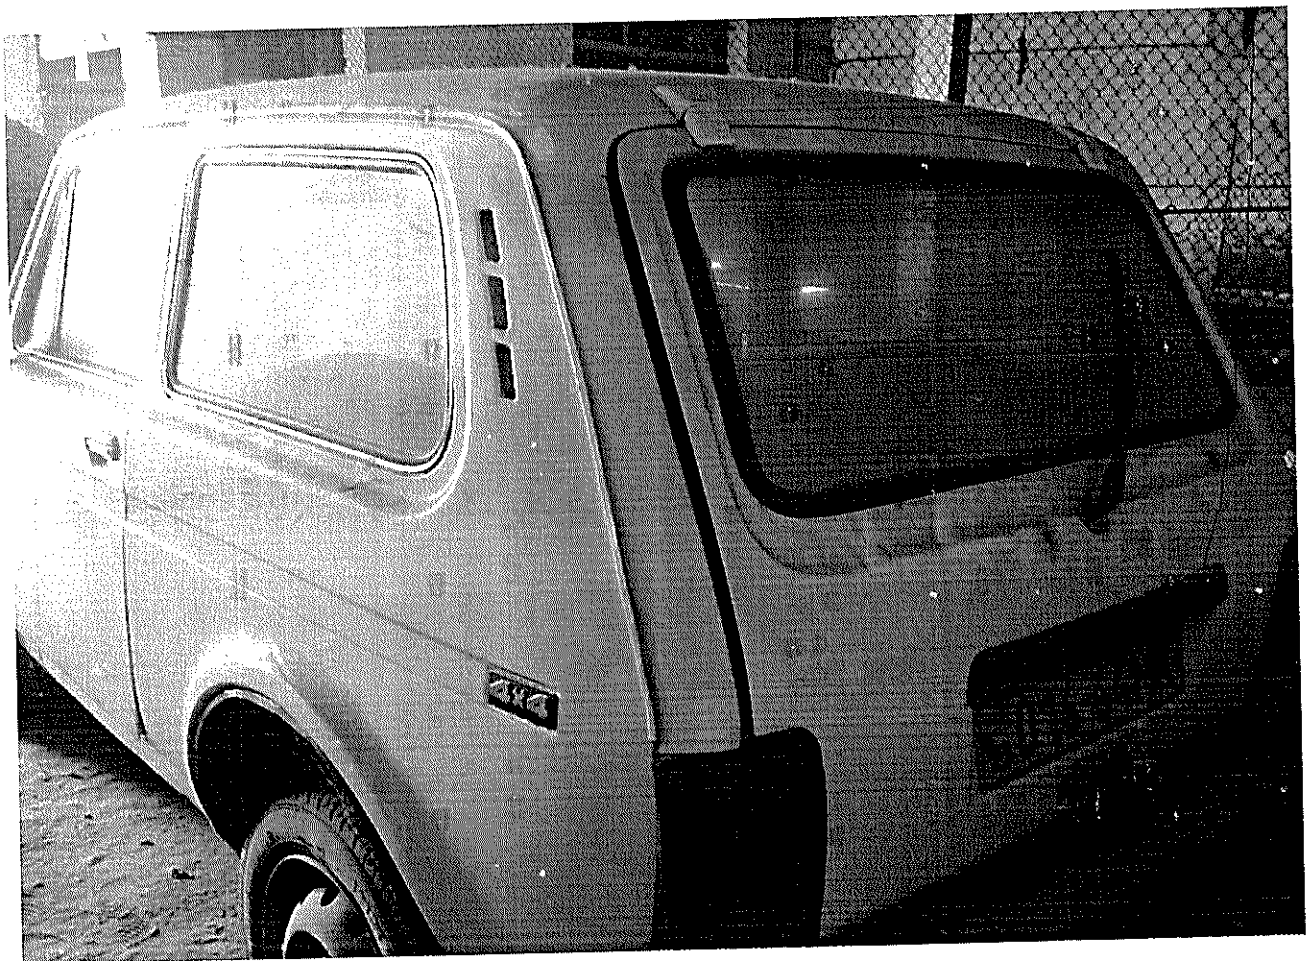
| №<br>з/п | Найменування | Короткий технічний стан та характеристика виявлених дефектів | Відсоток зносу |
|---|---|---|---|
| 2 | Кузов (кабіна) | Корозія дверей, арок коліс, крил, порогів, сквізна корозія днища, обшивка та сидіння потребують заміни | 98% |

Об'єкт технічним умовам не відповідає з наступних причин: фізичний знос основних вузлів, агрегатів та складових частин транспортного засобу становить 97 %.

Транспортний засіб має повний фізичний знос та моральне застарівання, не придатний до подальшої експлуатації та відновлення, підлягає списанню.
