АКТ № 31  
обстеження фізичного (технічного) стану транспортного засобу,  
який не може виконувати свої функції

Проведено обстеження фізичного (технічного) стану автомобіля ИЖ модель 2717

**ТЕХНІКО-ЕКОНОМІЧНЕ ОБГРУНТУВАННЯ**  
доцільності списання транспортного засобу ИЖ-2717

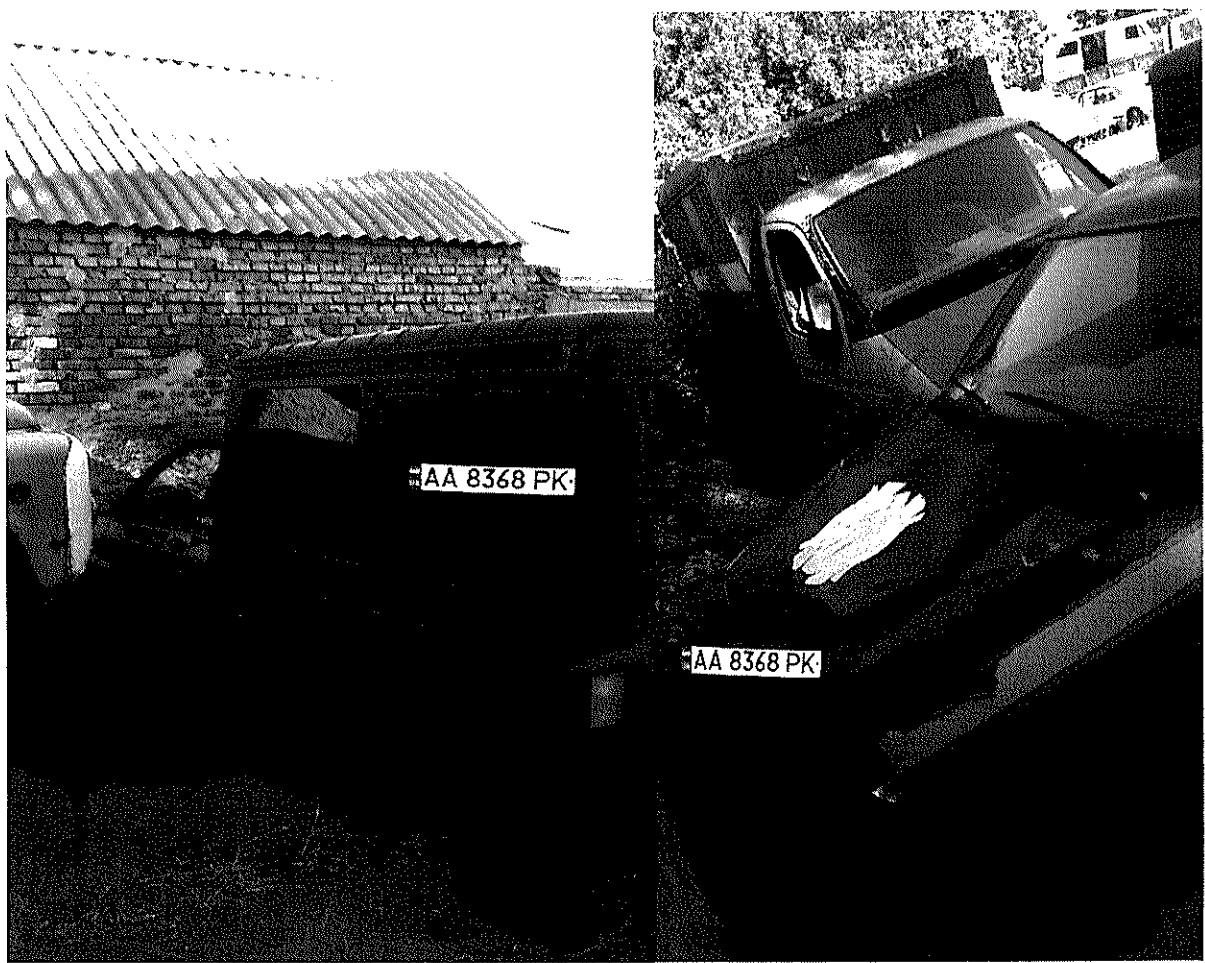
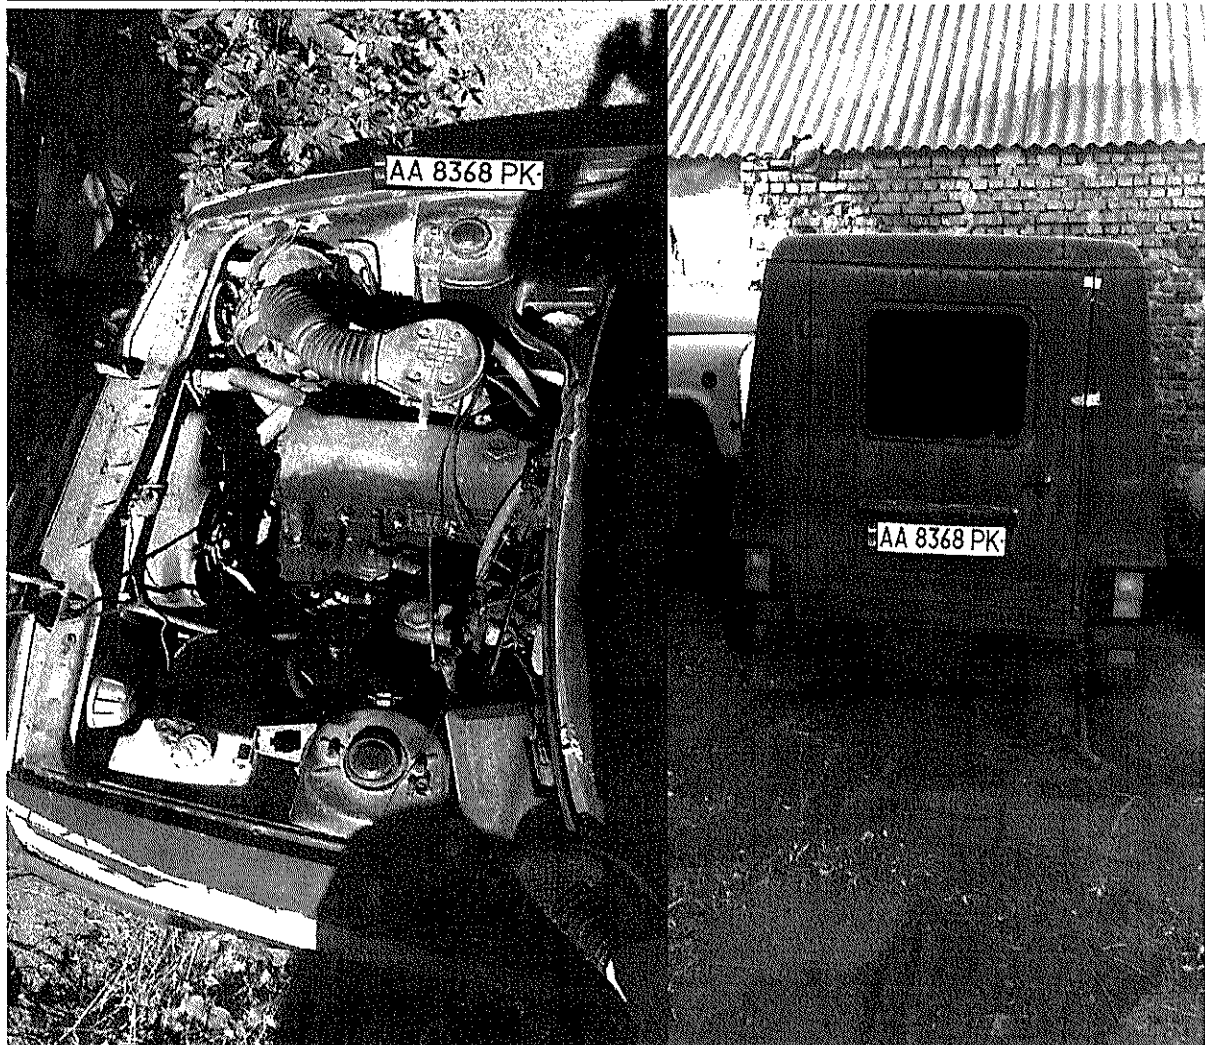
1. Копія свідоцтва про реєстрацію ТЗ.
2. Фото ТЗ.

Об'єкт технічним умовам не відповідає з наступних причин: фізичний знос основних вузлів, агрегатів та складових частин транспортного засобу становить 99 %.

Транспортний засіб має повний фізичний знос та моральне застаріння, не придатний до подальшої експлуатації та відновлення, підлягає списанню.
