**АКТ № 14**  
**обстеження фізичного (технічного) стану транспортного засобу,**  
**який не може виконувати свої функції**

Проведено обстеження фізичного (технічного) стану автомобіля УАЗ модель 3962

ТЕХНІКО-ЕКОНОМІЧНЕ ОБГРУНТУВАННЯ  
доцільності списання транспортного засобу УАЗ модель 3962

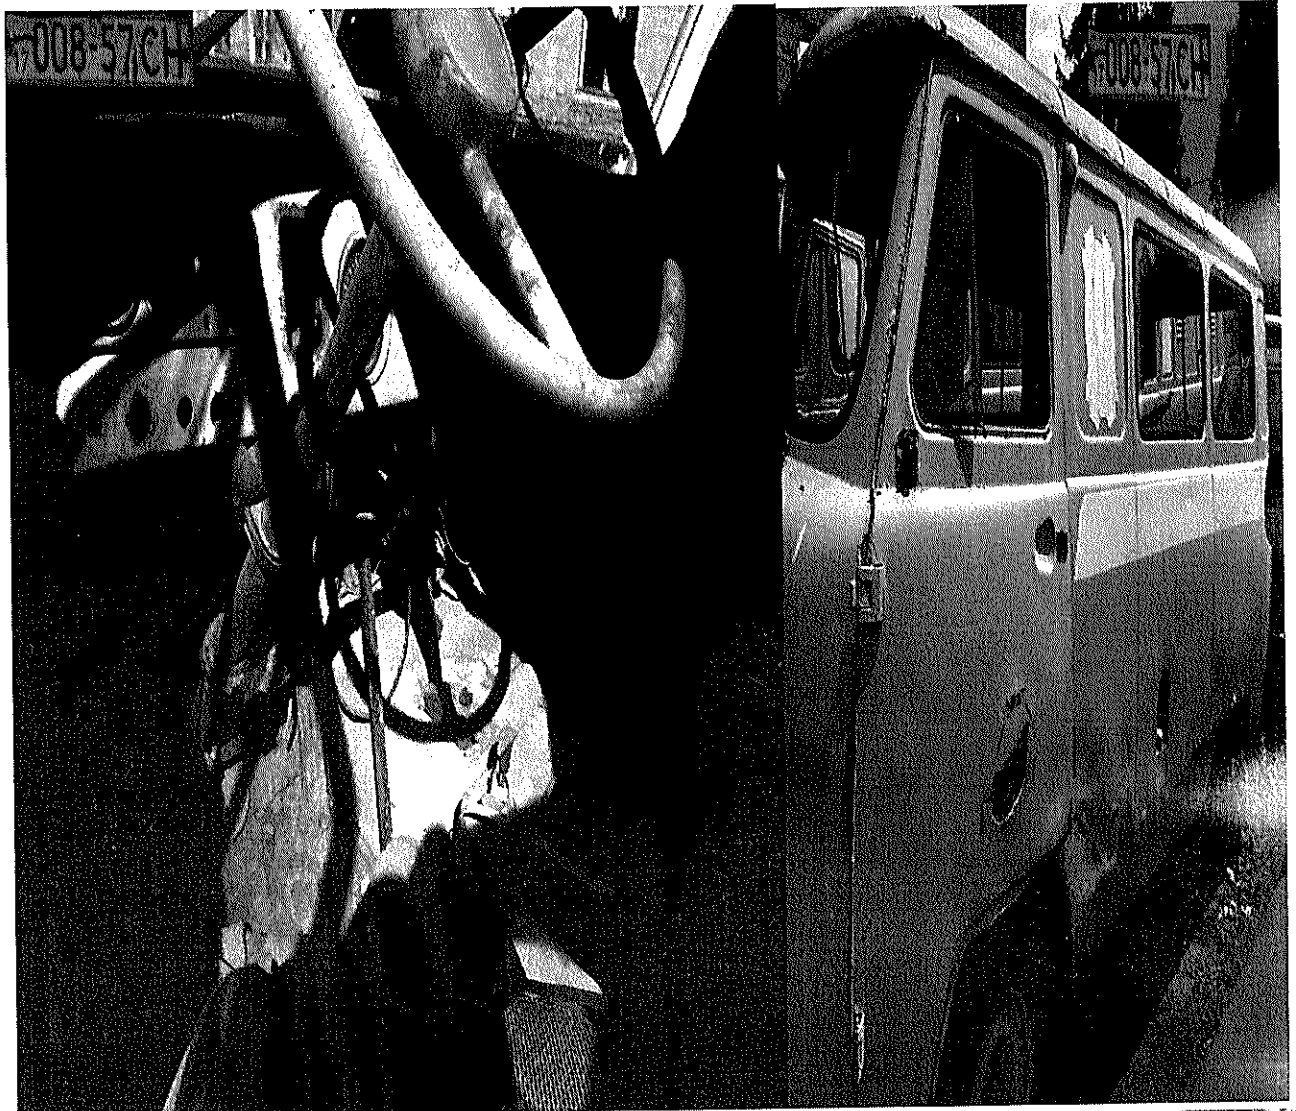
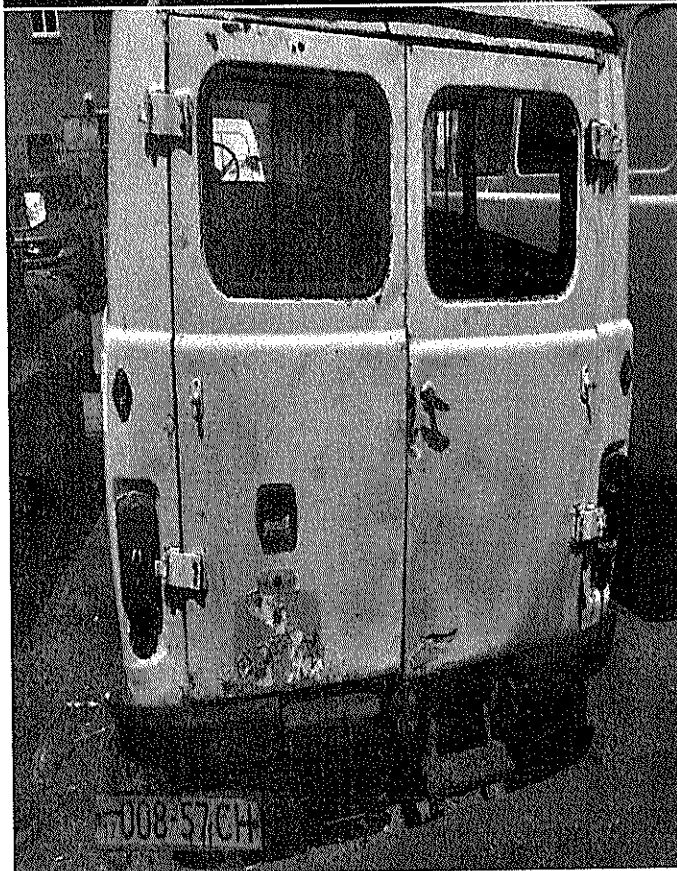
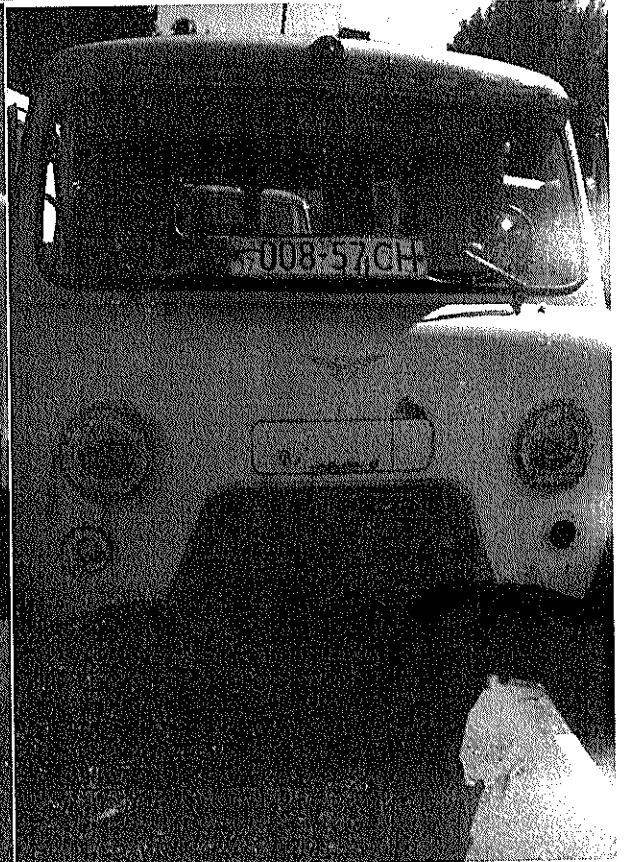
1. Копія свідоцтва про реєстрацію ТЗ.
2. Фото ТЗ.

Об'єкт технічним умовам не відповідає з наступних причин: фізичний знос основних вузлів, агрегатів та складових частин транспортного засобу становить 99 %.

Транспортний засіб має повний фізичний знос та моральне застаріння, не придатний до подальшої експлуатації та відновлення, підлягає списанню.
