АКТ № 15  
обстеження фізичного (технічного) стану транспортного засобу,  
який не може виконувати свої функції

Комісія, призначена наказом (розпорядженням) від «29\_» \_\_жовтня\_\_ 2019\_\_ р. № 1009  
провела огляд автомобіля легкового МАЗДА Е2200 д.р. № BE3510AE

ТЕХНІКО-ЕКОНОМІЧНЕ ОБГРУНТУВАННЯ  
доцільності списання транспортного засобу MAZDA E2200

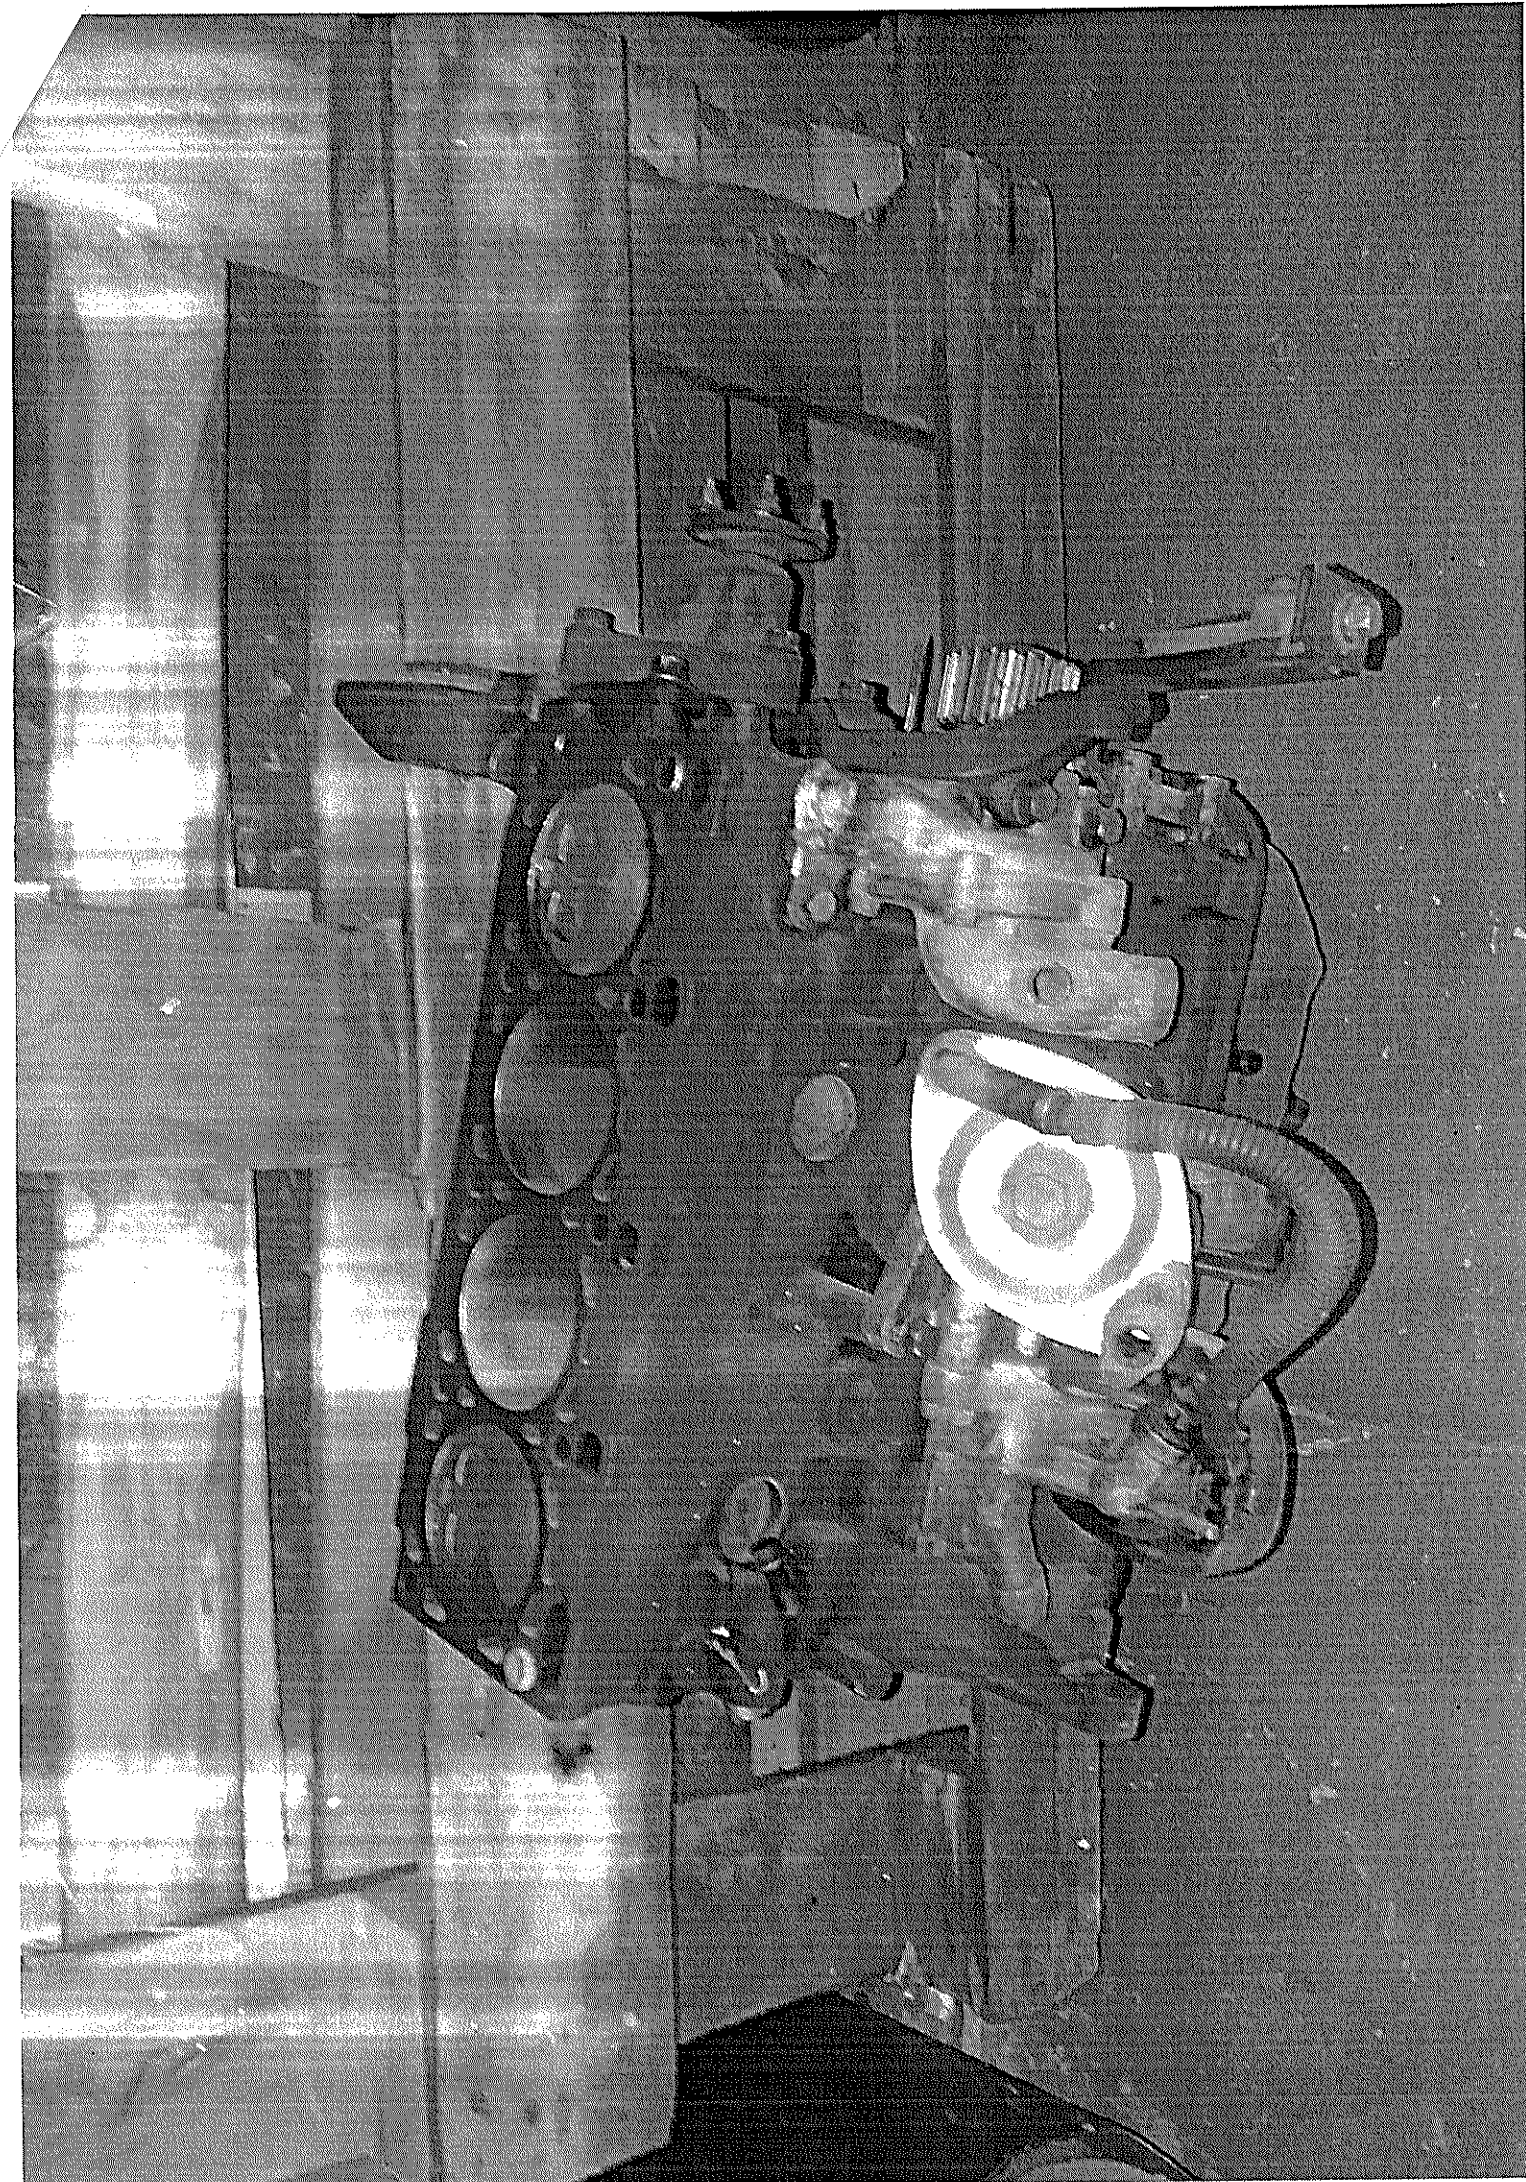
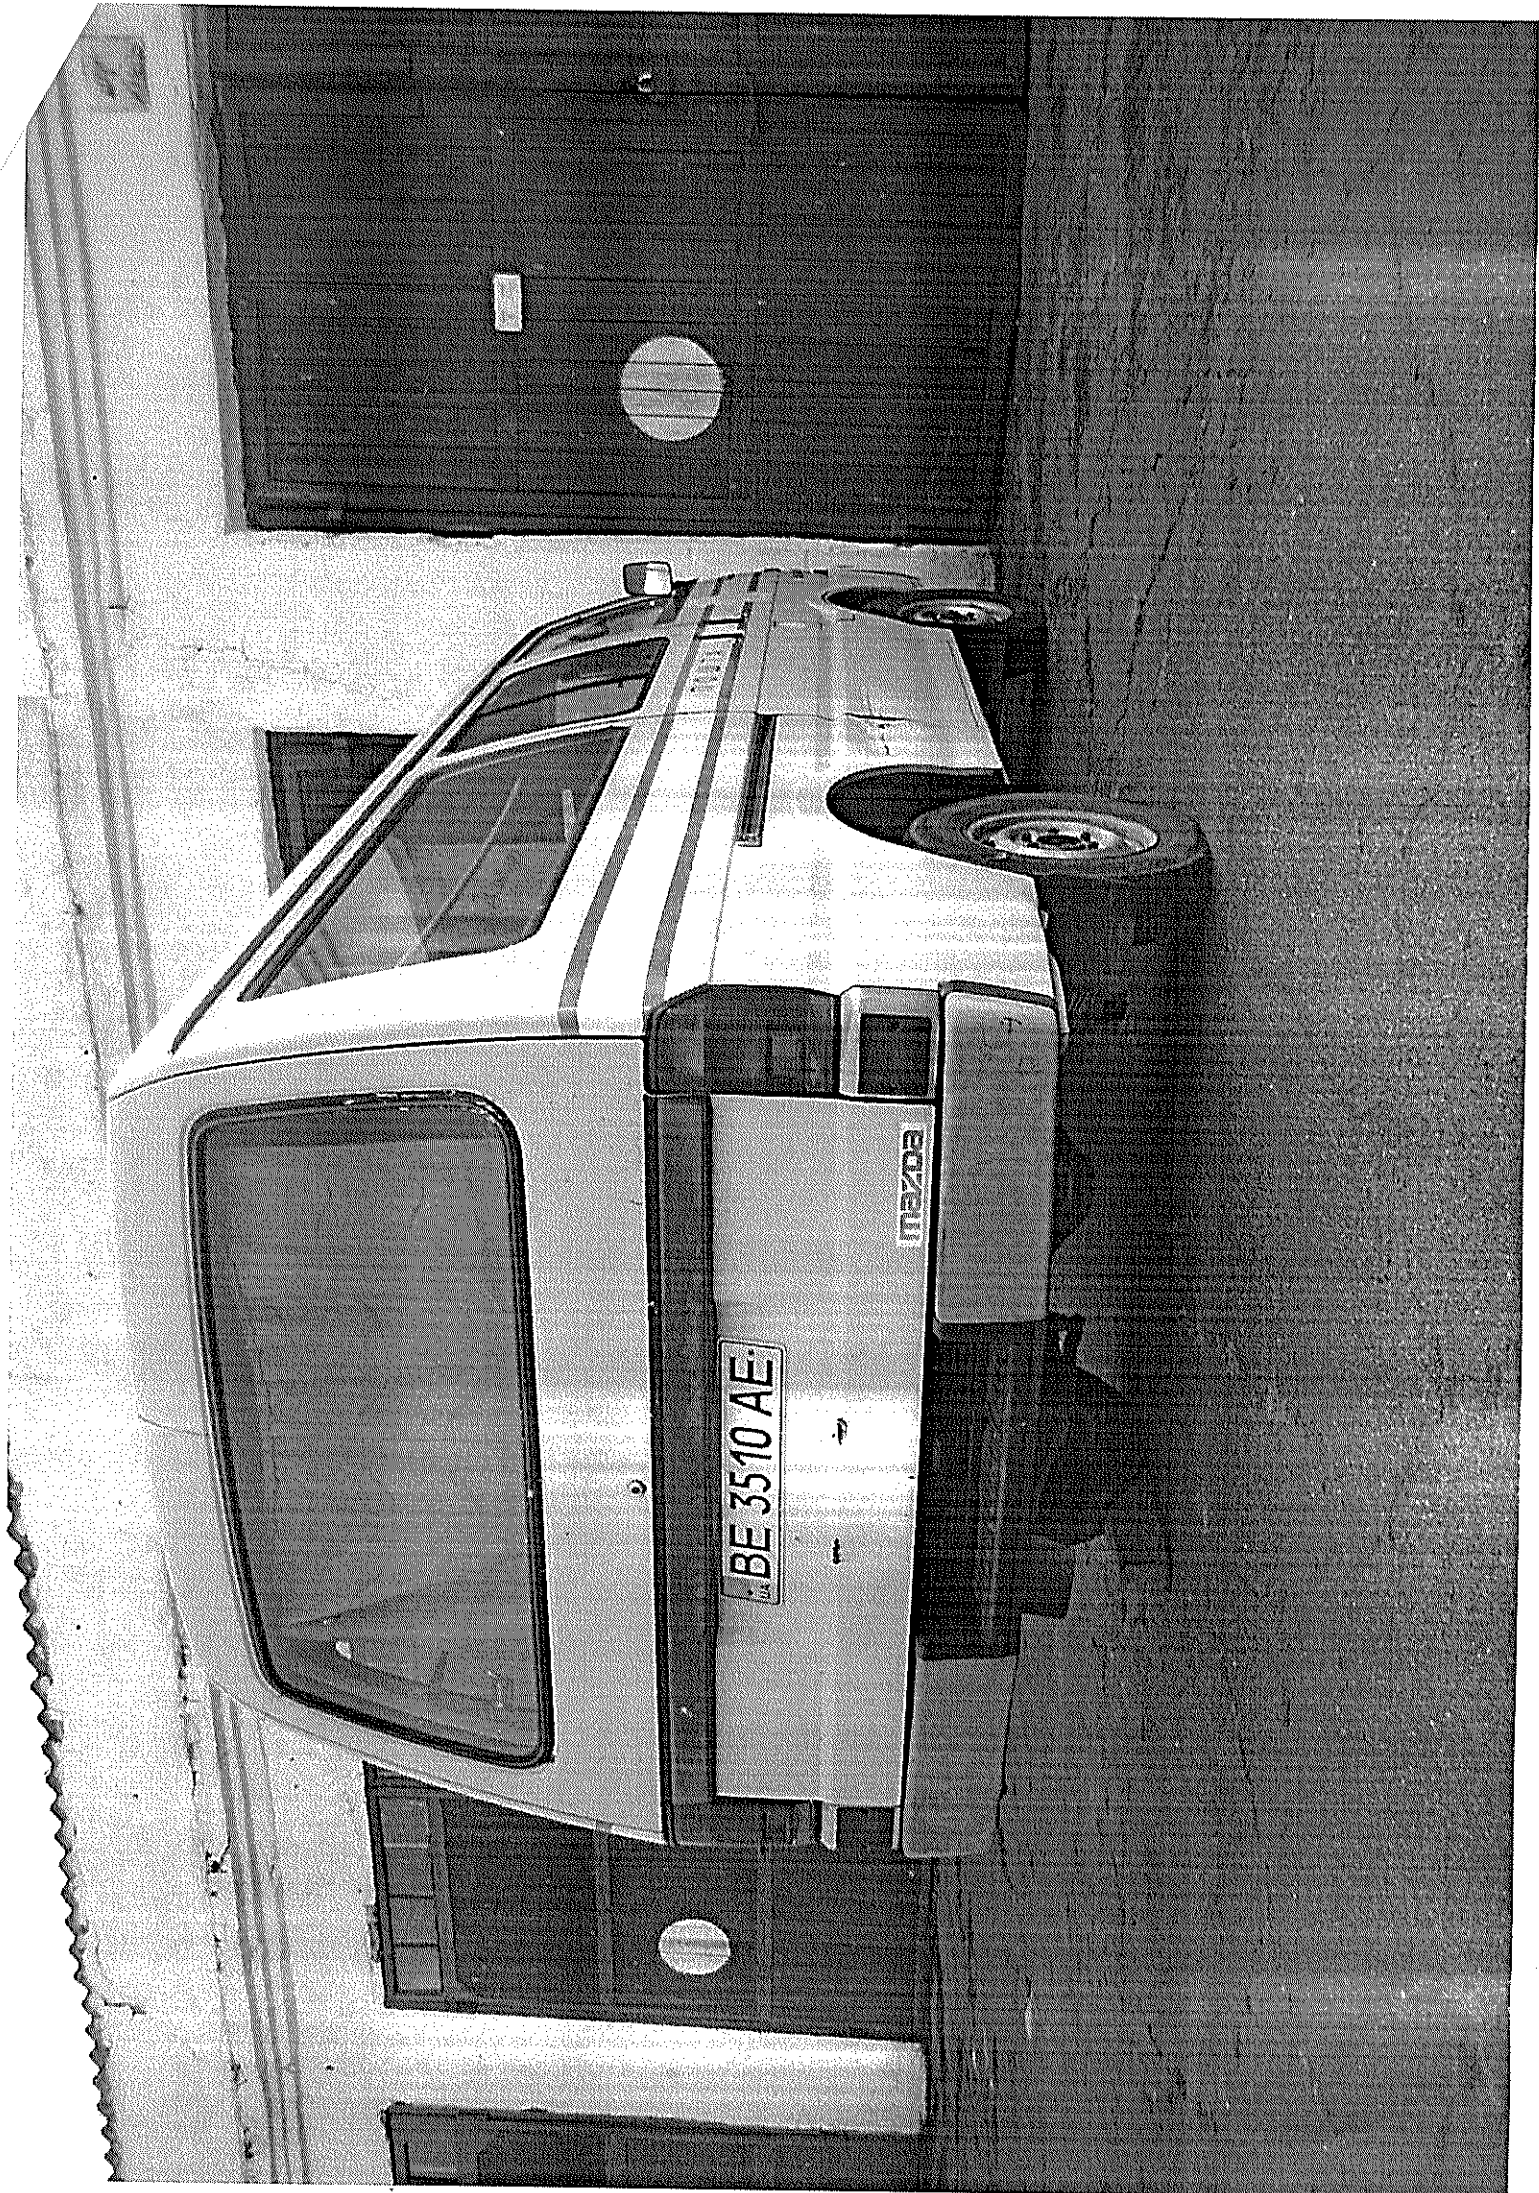
1. Копія свідоцтва про реєстрацію ТЗ.
2. Фото ТЗ.

| №<br>з\п | Найменування | Короткий технічний стан та характеристика виявлених дефектів | Відсоток зносу |
|---|---|---|---|
| 2 | Кузов (кабіна) | деформований, вкритий слідами глибокої(наскрізної) корозії, корозія та тріщини лонжеронів, колісних арок, стоек у районі кріплення дверей, наскрізна корозія полу | 98% |

Об'єкт технічним умовам не відповідає з наступних причин: фізичний знос основних вузлів, агрегатів та складових частин транспортного засобу становить 99 %.

легковий пасажирський автомобіль 1996 року випуску, відпрацював встановлений заводом-виробником ресурс роботи, має практично 100% знос основних агрегатів, вузлів та деталей, підлягає списанню.

Транспортний засіб не придатний для подальшої експлуатації та відновлення, підлягає списанню. Оприбуткування вузлів та агрегатів автомобіля на склад не відбувається.
