АКТ № 21  
обстеження фізичного (технічного) стану транспортного засобу,  
який не може виконувати свої функції

Проведено обстеження фізичного (технічного) стану автомобіля ИЖ 27156 BM7206AI  
який знаходиться у підзвіті Вербицького В.І.

**ТЕХНІКО-ЕКОНОМІЧНЕ ОБГРУНТУВАННЯ**  
доцільності списання транспортного засобу **ИЖ 27156, BM7206AI**

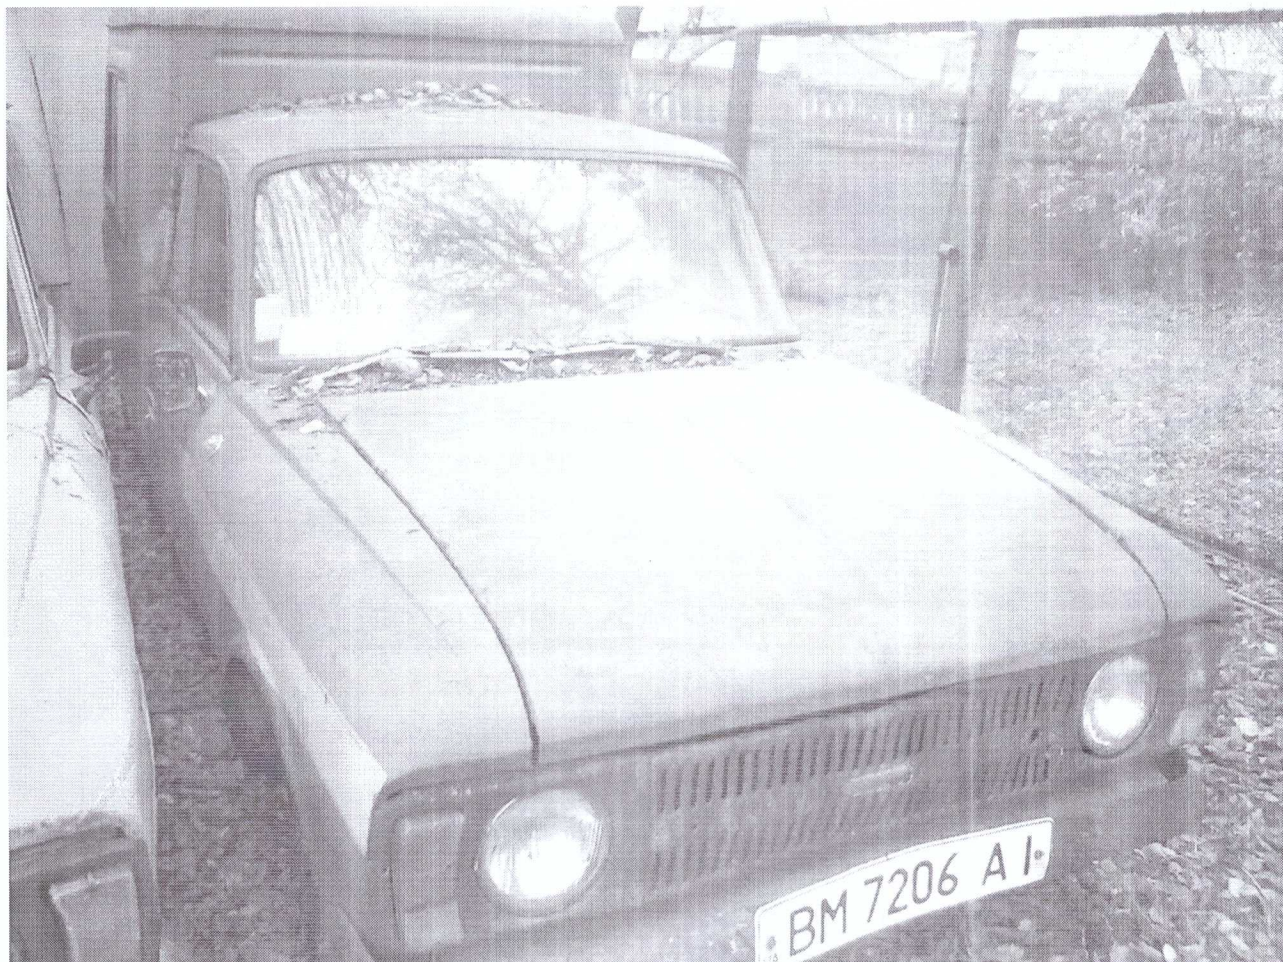
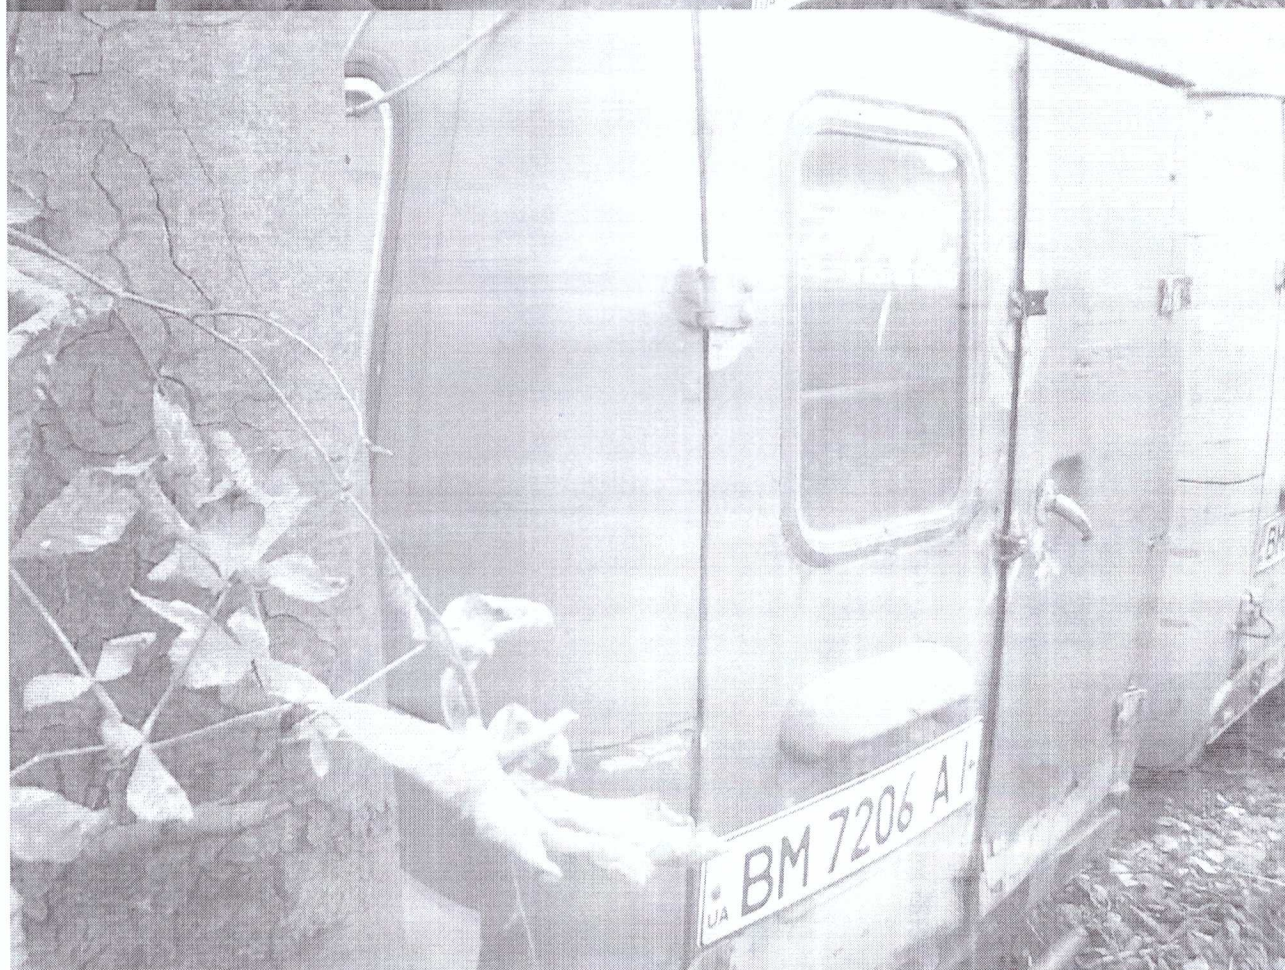
| № з/п | Найменування | Короткий технічний стан та характеристика виявлених дефектів | Відсоток зносу |
|---|---|---|---|
| 2. | Кузов | Корозія, тріщини, деформація | 96 |

Транспортний засіб має повний фізичний знос, не придатний до подальшої експлуатації та відновлення, автомобіль не відповідає нормам безпечної експлуатації, до подальшої експлуатації не придатний, підлягає списанню.
