АКТ № 12

обстеження фізичного (технічного) стану транспортного засобу,  
який не може виконувати свої функції

Проведено обстеження фізичного (технічного) стану  
автомобіля MAZDA E-2200 державний реєстраційний номер 01501МК  
(назва об'єкта)

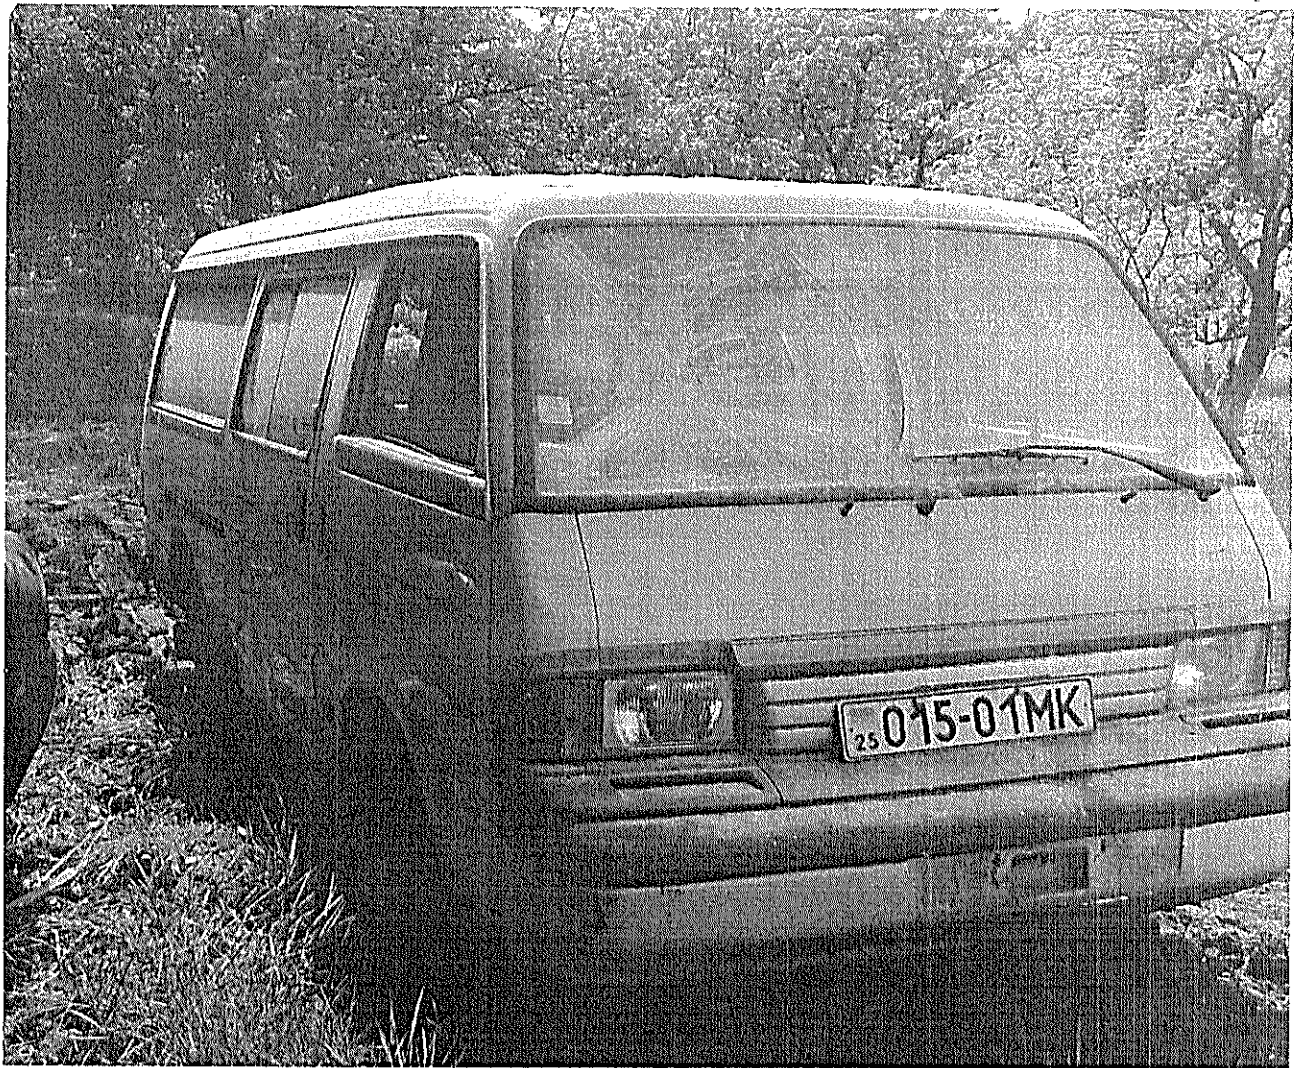
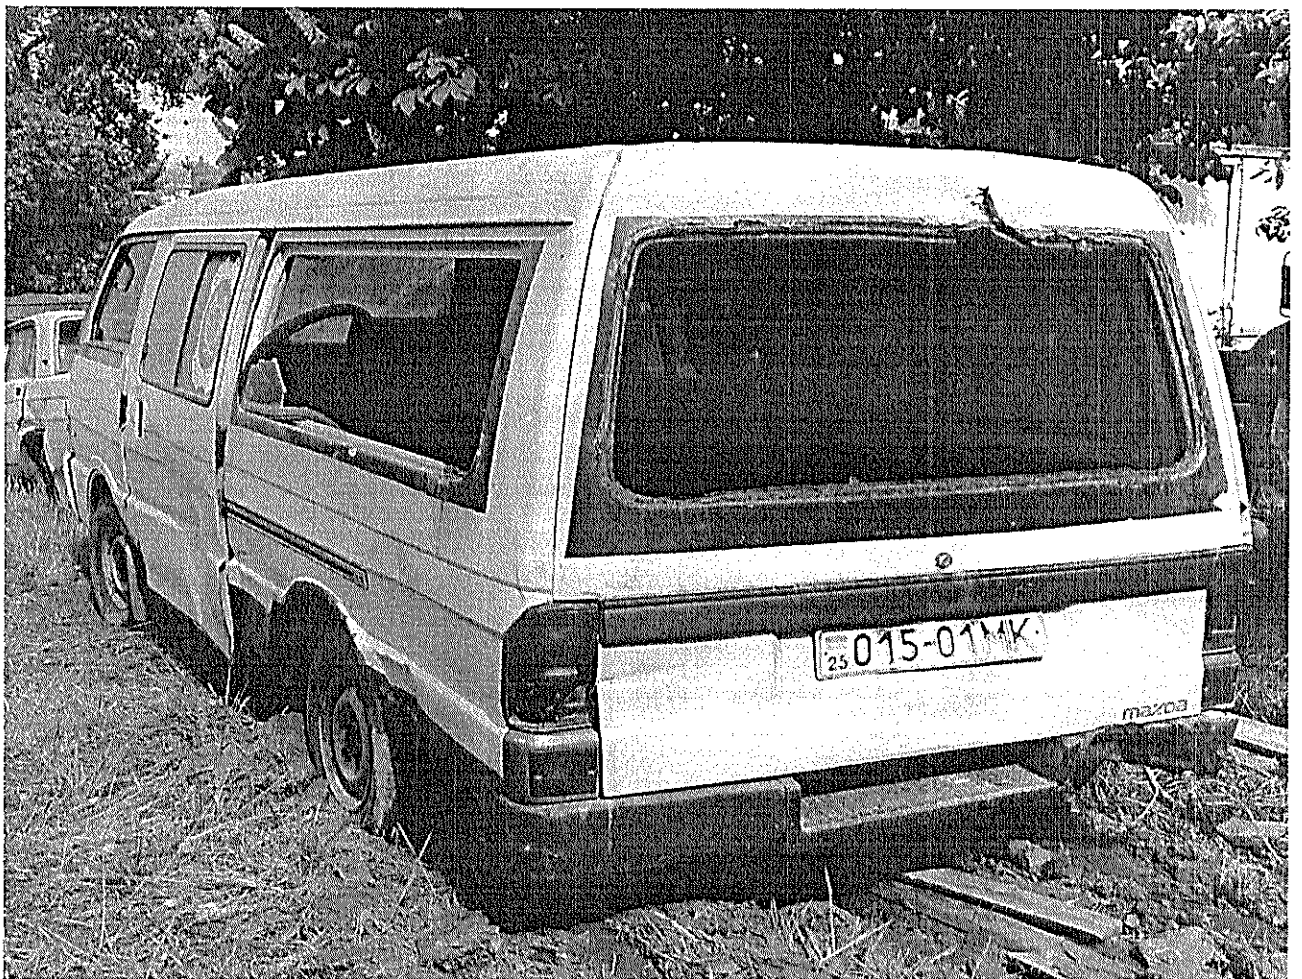
1. Копія свідоцтва про реєстрацію ТЗ.
2. Фото ТЗ.

| №<br>зп | Найменування | Короткий технічний стан та характеристика виявлених<br>дефектів | Відсоток<br>зносу |
|---|---|---|---|
| 2 | Кузов (кабіна) | Корозія арок коліс, дверей, боковин, тріщини та прогини лонжеронів, сквізна корозія в місцях кріплення заднього мосту, передньої підвіски | 99% |

Об'єкт технічним умовам не відповідає з наступних причин: фізичний знос основних вузлів, агрегатів та складових частин транспортного засобу становить 99 %.

Транспортний засіб має повний фізичний знос та моральне застарівання, не придатний до подальшої експлуатації та відновлення, підлягає списанню.
