АКТ № 14  
обстеження фізичного (технічного) стану транспортного засобу,  
який не може виконувати свої функції

« 18 » серпня 2020 р.  
м. Краматорськ  
Проведено обстеження фізичного (технічного) стану **MAZDA2200**  
(назва об'єкта)

ТЕХНІКО-ЕКОНОМІЧНЕ ОБГРУНТУВАННЯ  
доцільності списання транспортного засобу МАЗДА Е2200

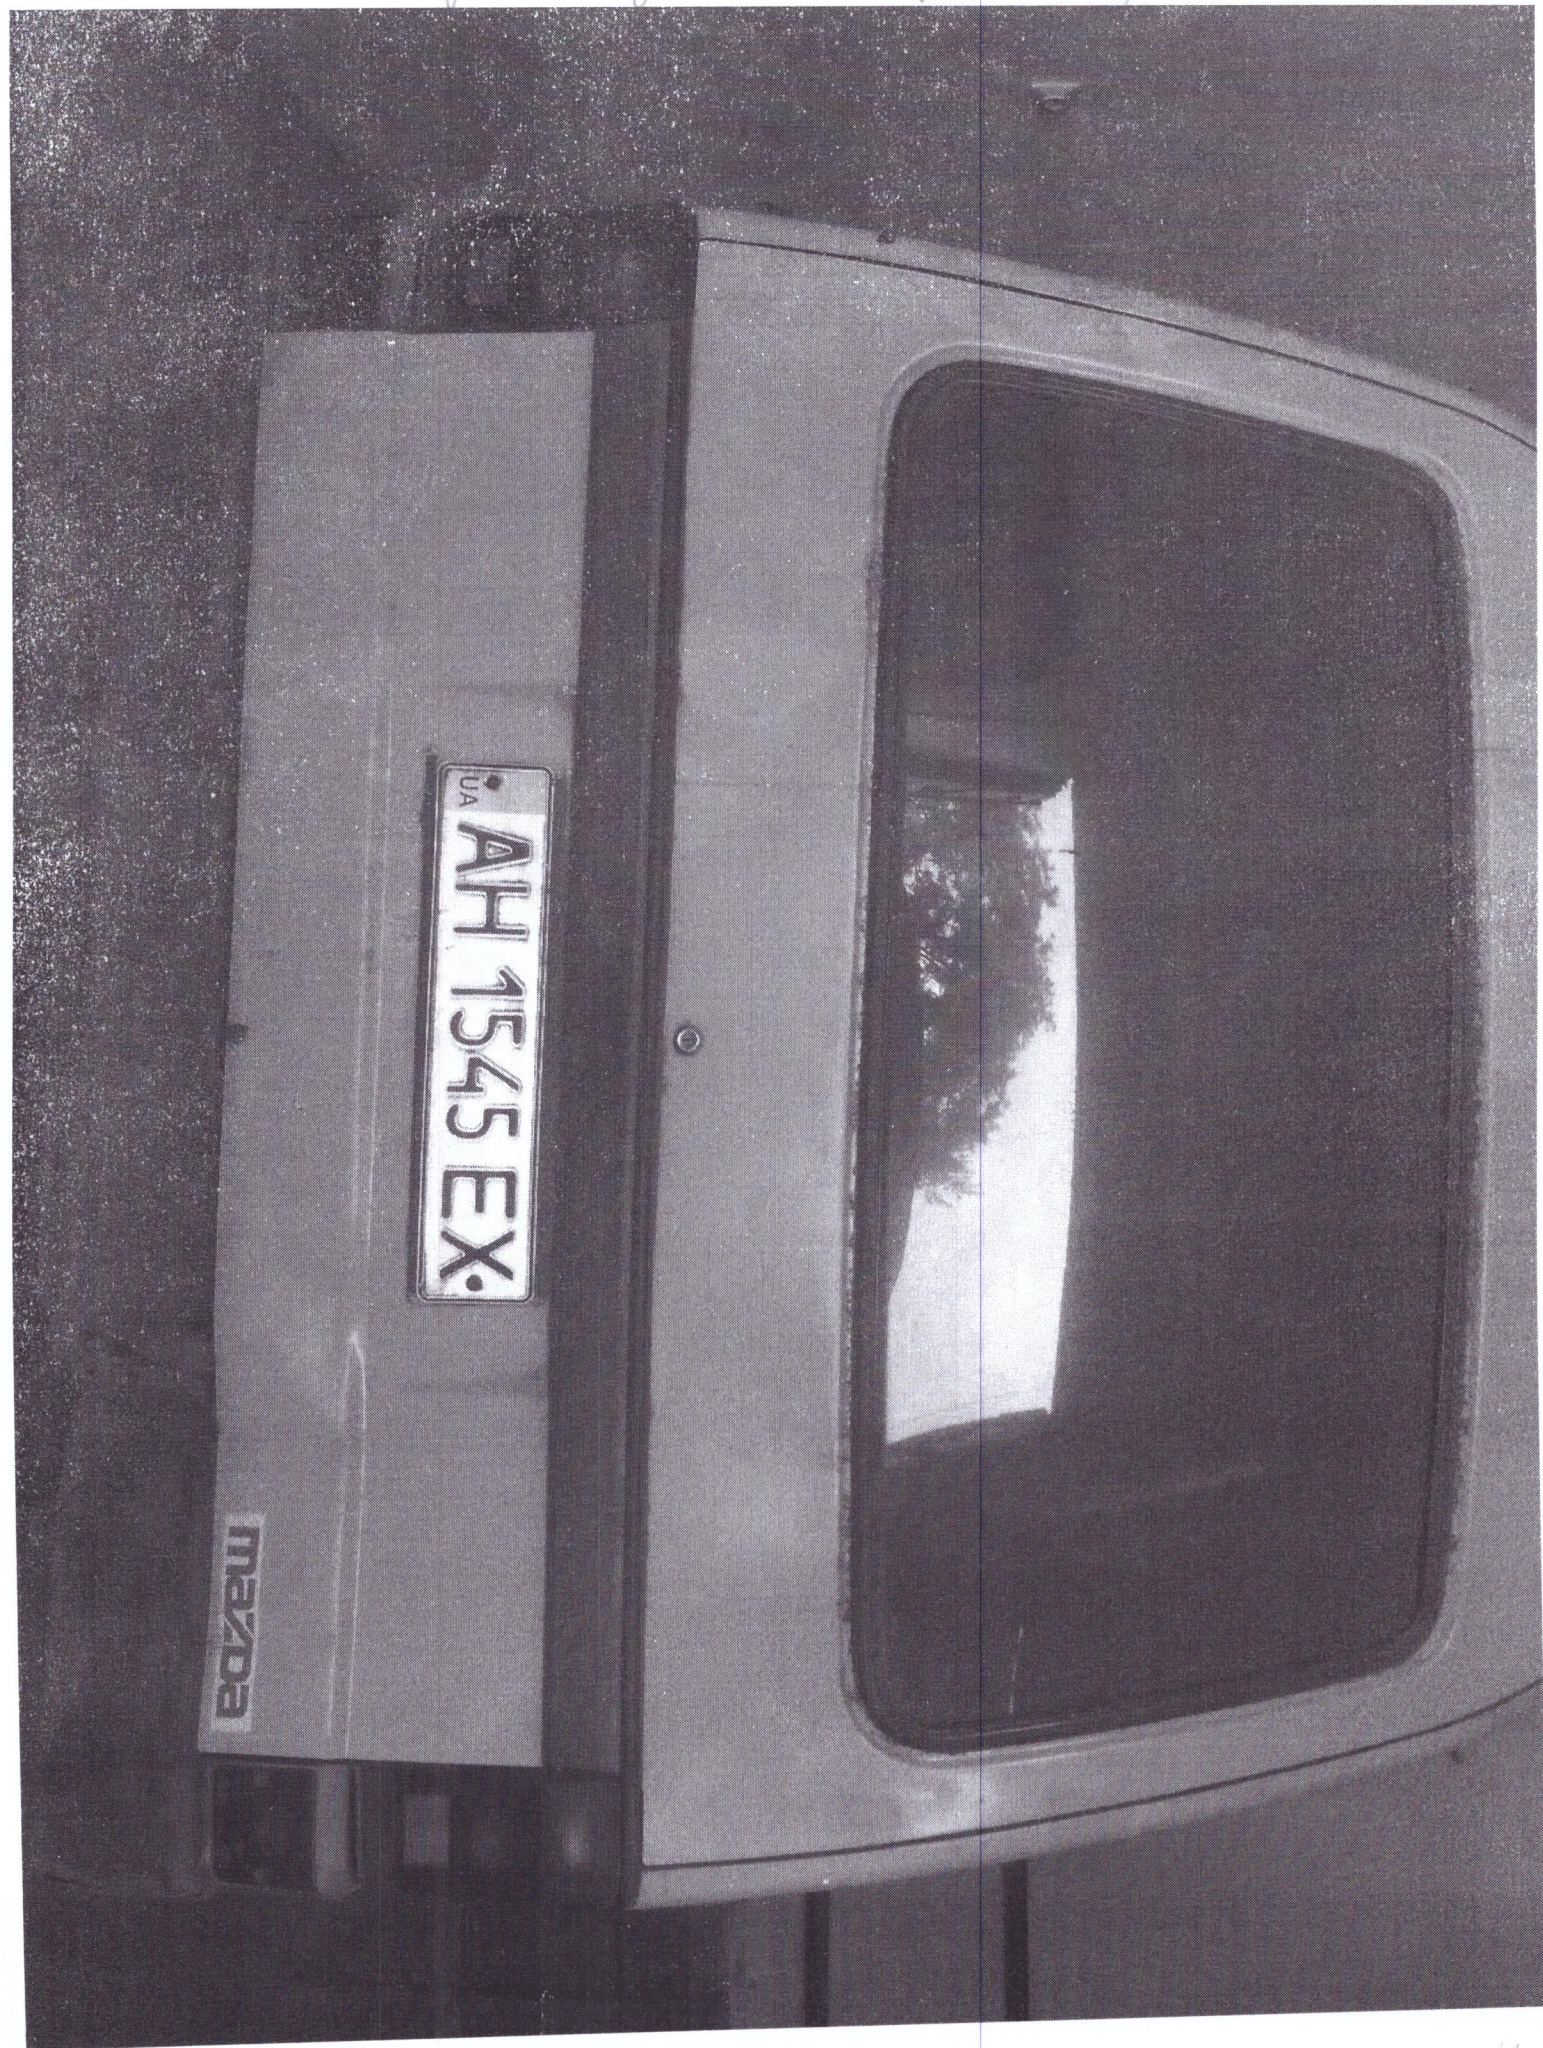
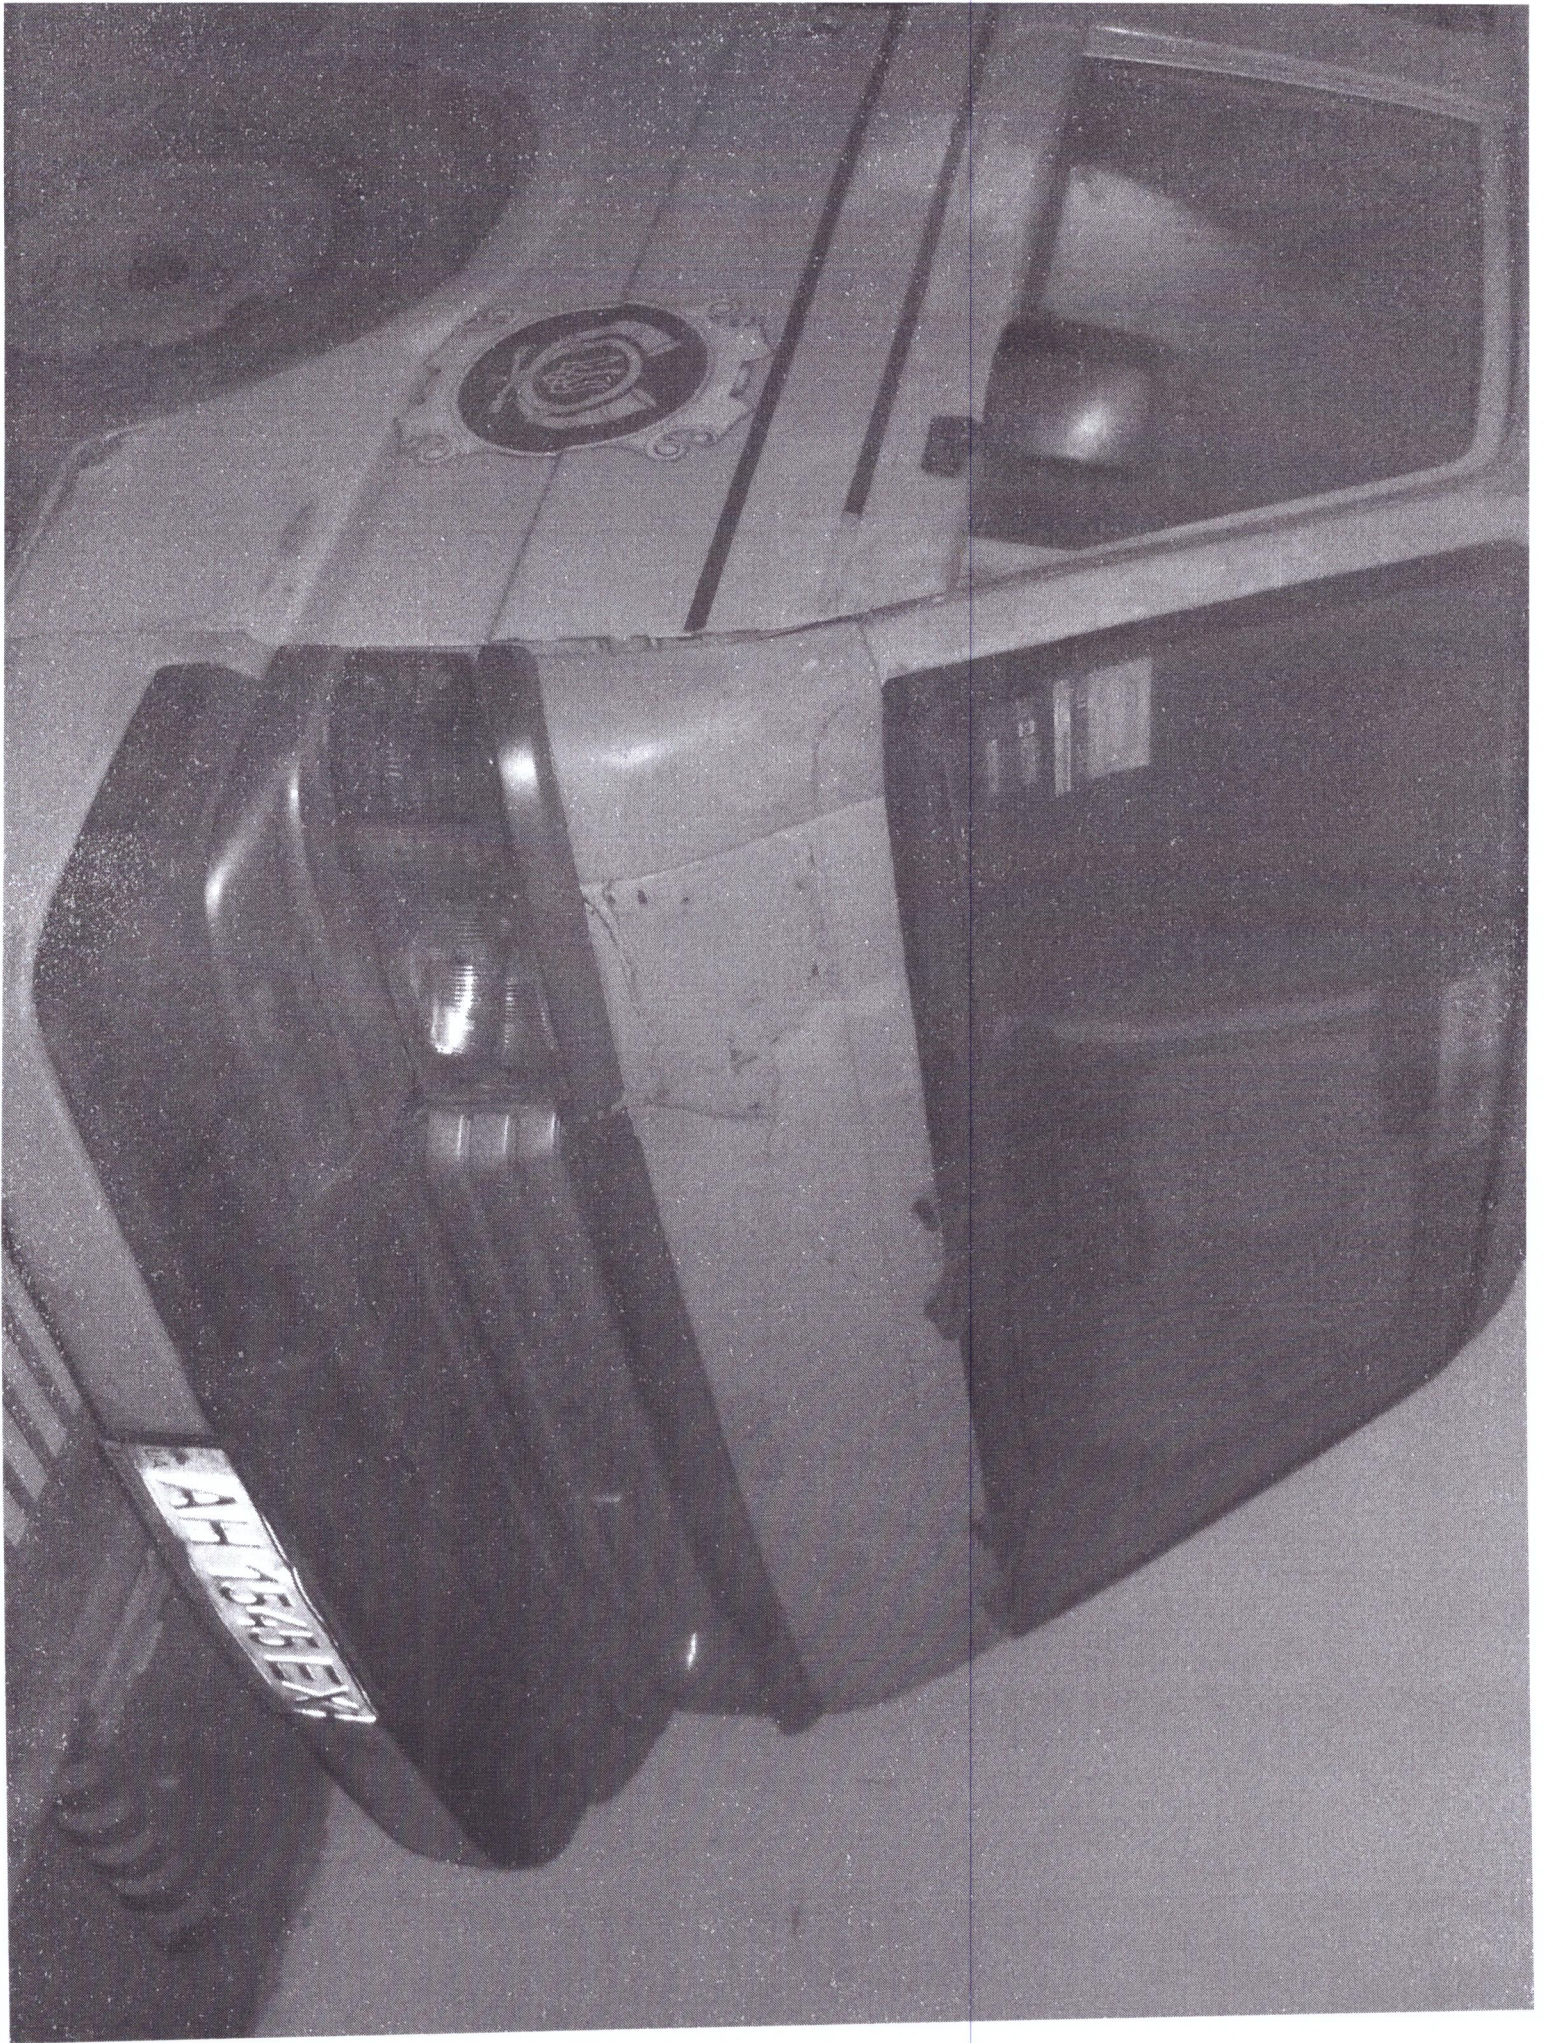
| № з\п | Найменування | Короткий технічний стан та характеристика виявлених дефектів | Відсоток зносу |
|---|---|---|---|
| 2 | Кузов (кабіна) | Корозії полу ,тріщини лонжеронів, колісних арок, стоек, корозія лонжеронів на підлозі. | 90% |

Фактичний пробіг з початку експлуатації 676,3 тис. км, наскрізна корозія більше 70%. Тріщини несучих частин та кронштейнів, корозія та тріщини лонжеронів, колісних арок, стоек в районі кріплення дверей. Фізичний знос деталей генератора та коробки передач. Двигун потребує капітального ремонту с заміною головки блоку циліндрів. Знос гальмівних колодок, підтікання гальмівної рідини крізь сальникові ущільнення гальмівних циліндрів. Деформація та тріщини ободів дисків коліс, граничний знос протектору. Втрата робочої жорсткості ресор. Фізичний знос деталей важелів рульового управління та втулок, граничний знос маточин коліс..

Висновки та пропозиції: капітальний ремонт автомобіля МАЗДА Е2200 економічно не вигідний. Пропозиція - автомобіль підлягає списанню у зв'язку з фінансово-економічною недоцільністю його відновлення.
