АКТ № 141  
обстеження фізичного (технічного) стану транспортного засобу,  
який не може виконувати свої функції

Проведено обстеження фізичного (технічного) стану автомобіля УАЗ 3962 реєстраційний номер 30249ХА  
(назва об'єкта)

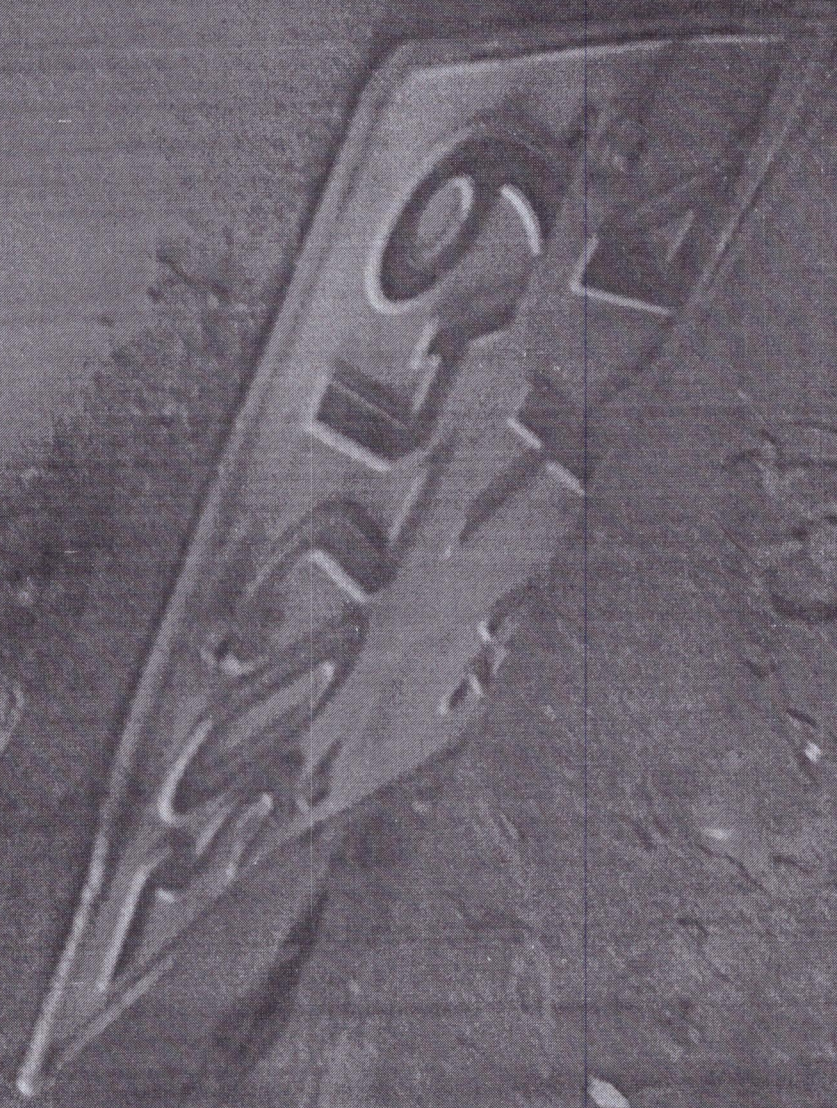
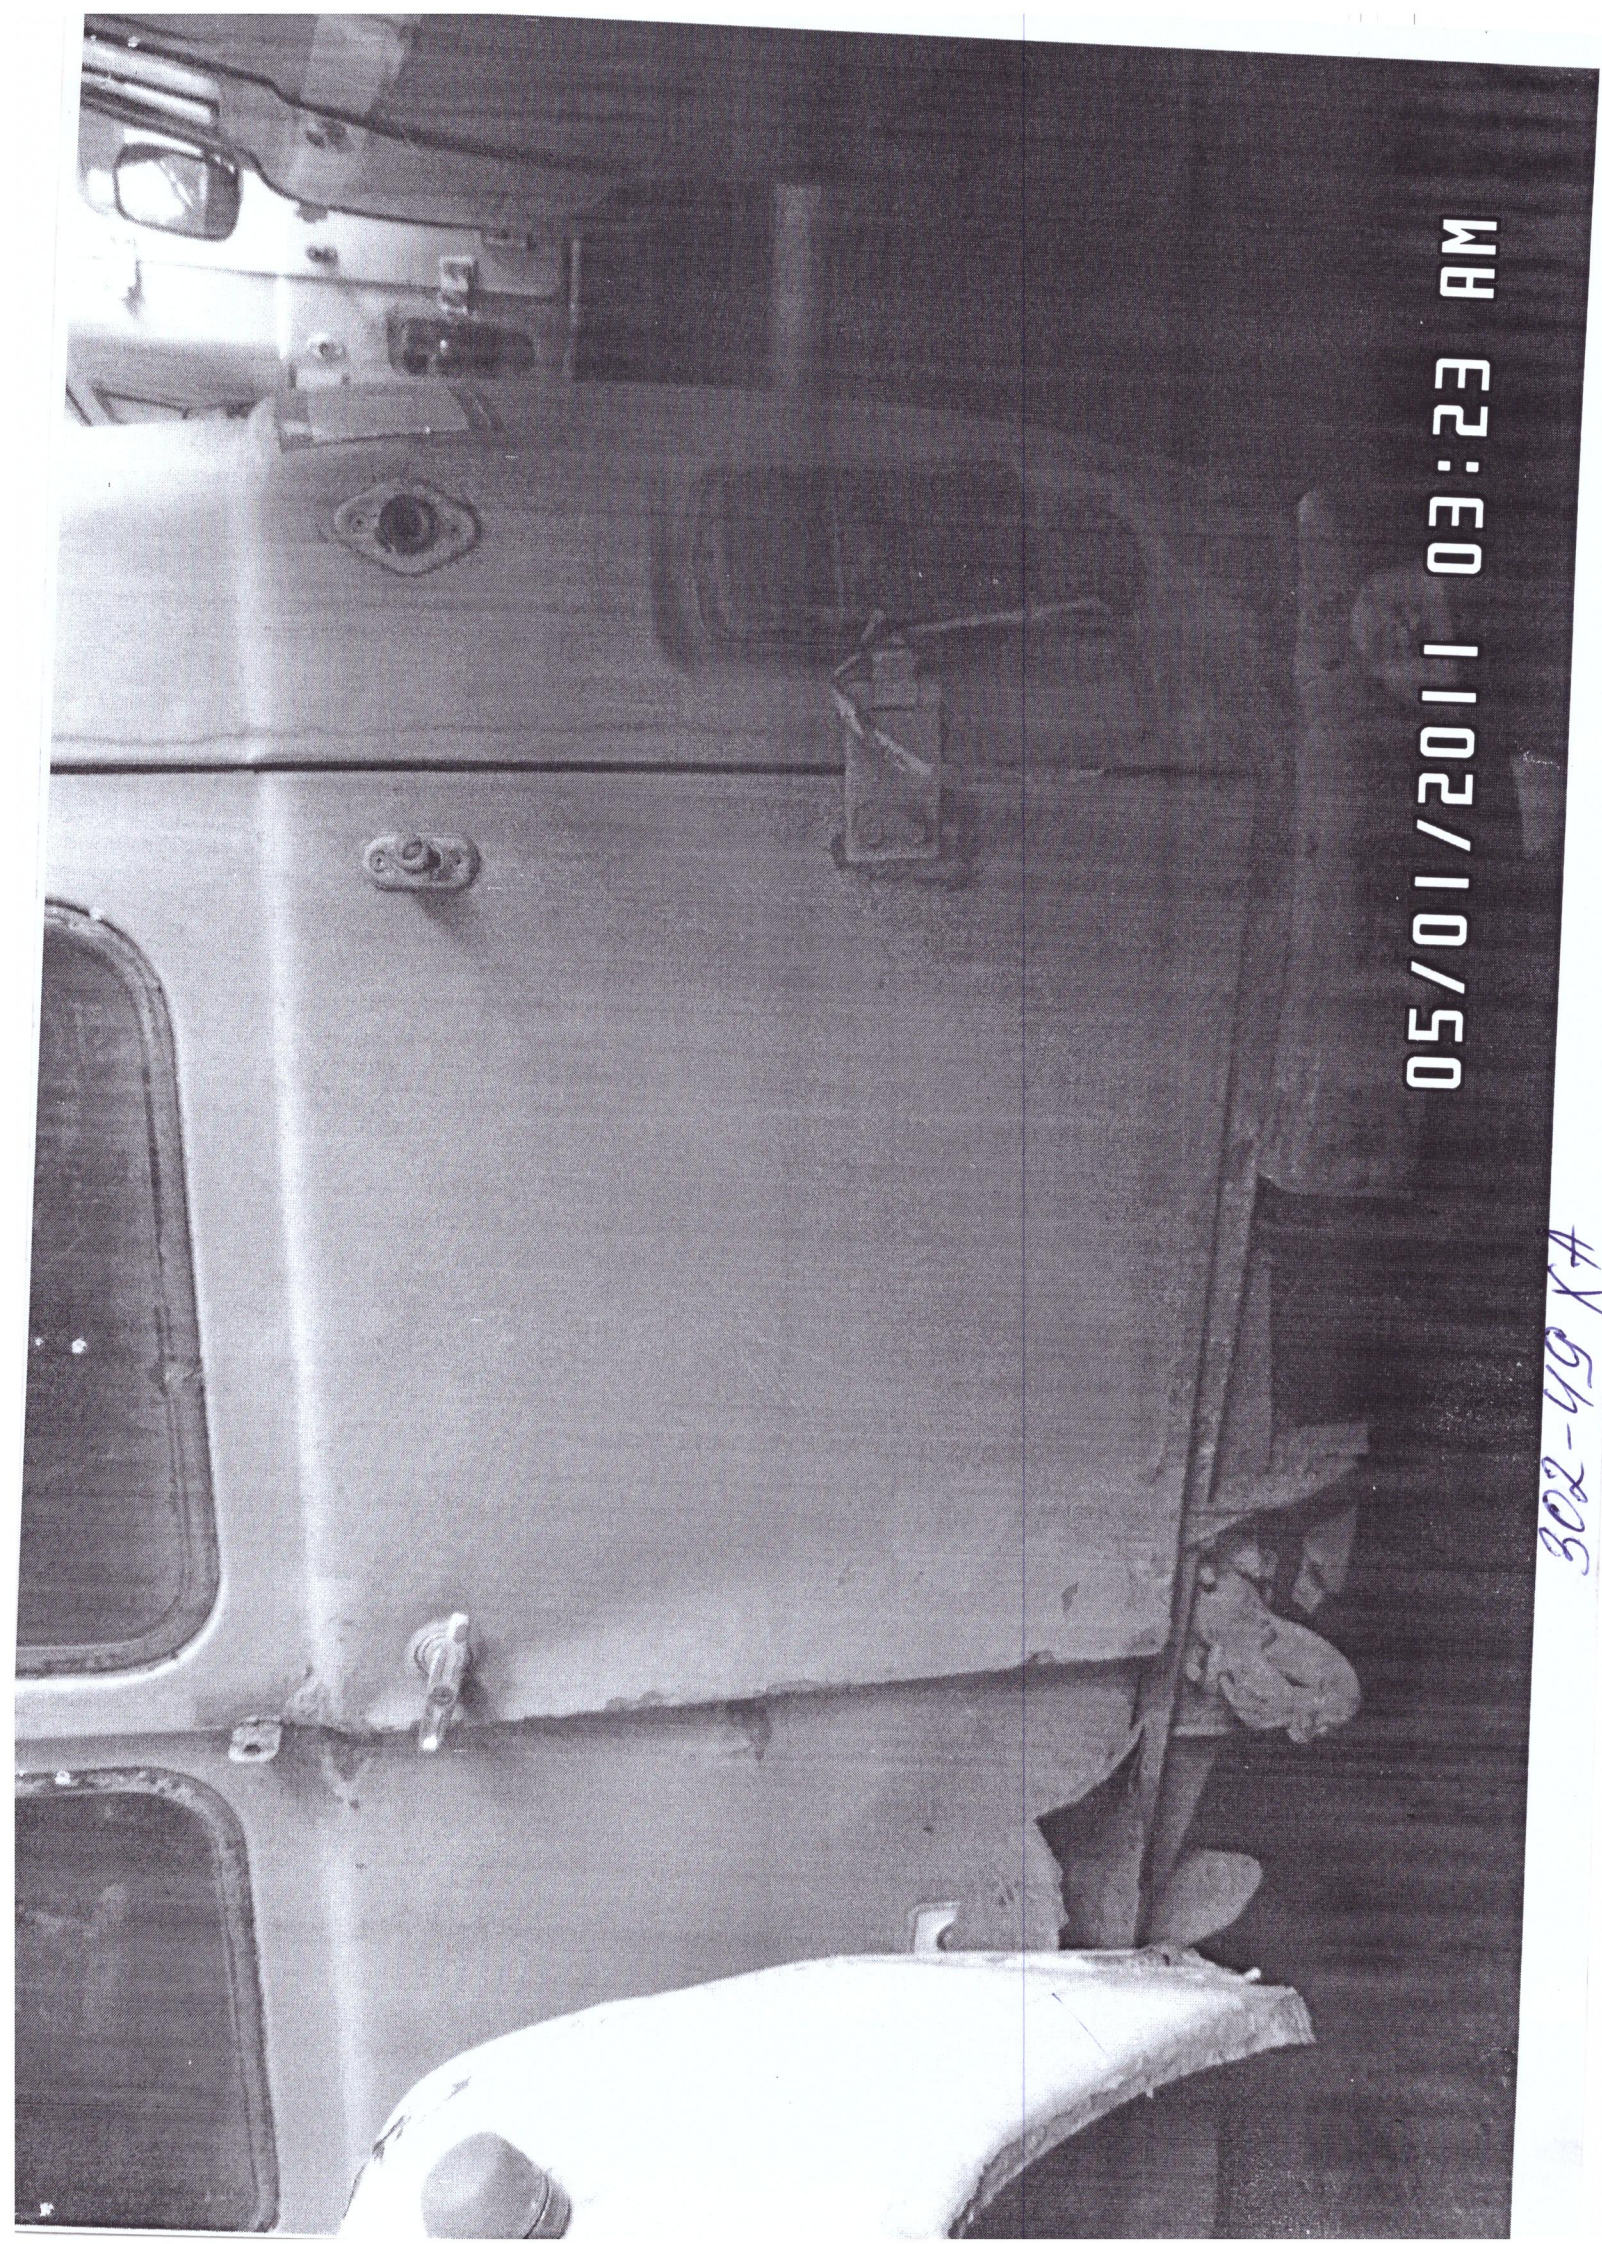
302-49 XA

фізичний знос основних вузлів, агрегатів та складових частин транспортного засобу становить-98,8% (вказати, що саме не відповідає)

**Висновки та пропозиції :** Транспортний засіб має повний фізичний знос та моральне застарівання, не придатний до подальшої експлуатації та відновлення, підлягає списанню.
