АКТ № 62  
обстеження фізичного (технічного) стану транспортного засобу,  
який не може виконувати свої функції

Проведено обстеження фізичного (технічного) стану автомобіля УАЗ 3741 АА9914РК  
який знаходиться у підзвіті Вербицького В.І.

ТЕХНІКО-ЕКОНОМІЧНЕ ОБГРУНТУВАННЯ  
доцільності списання транспортного засобу УАЗ 3741, АА9914РК

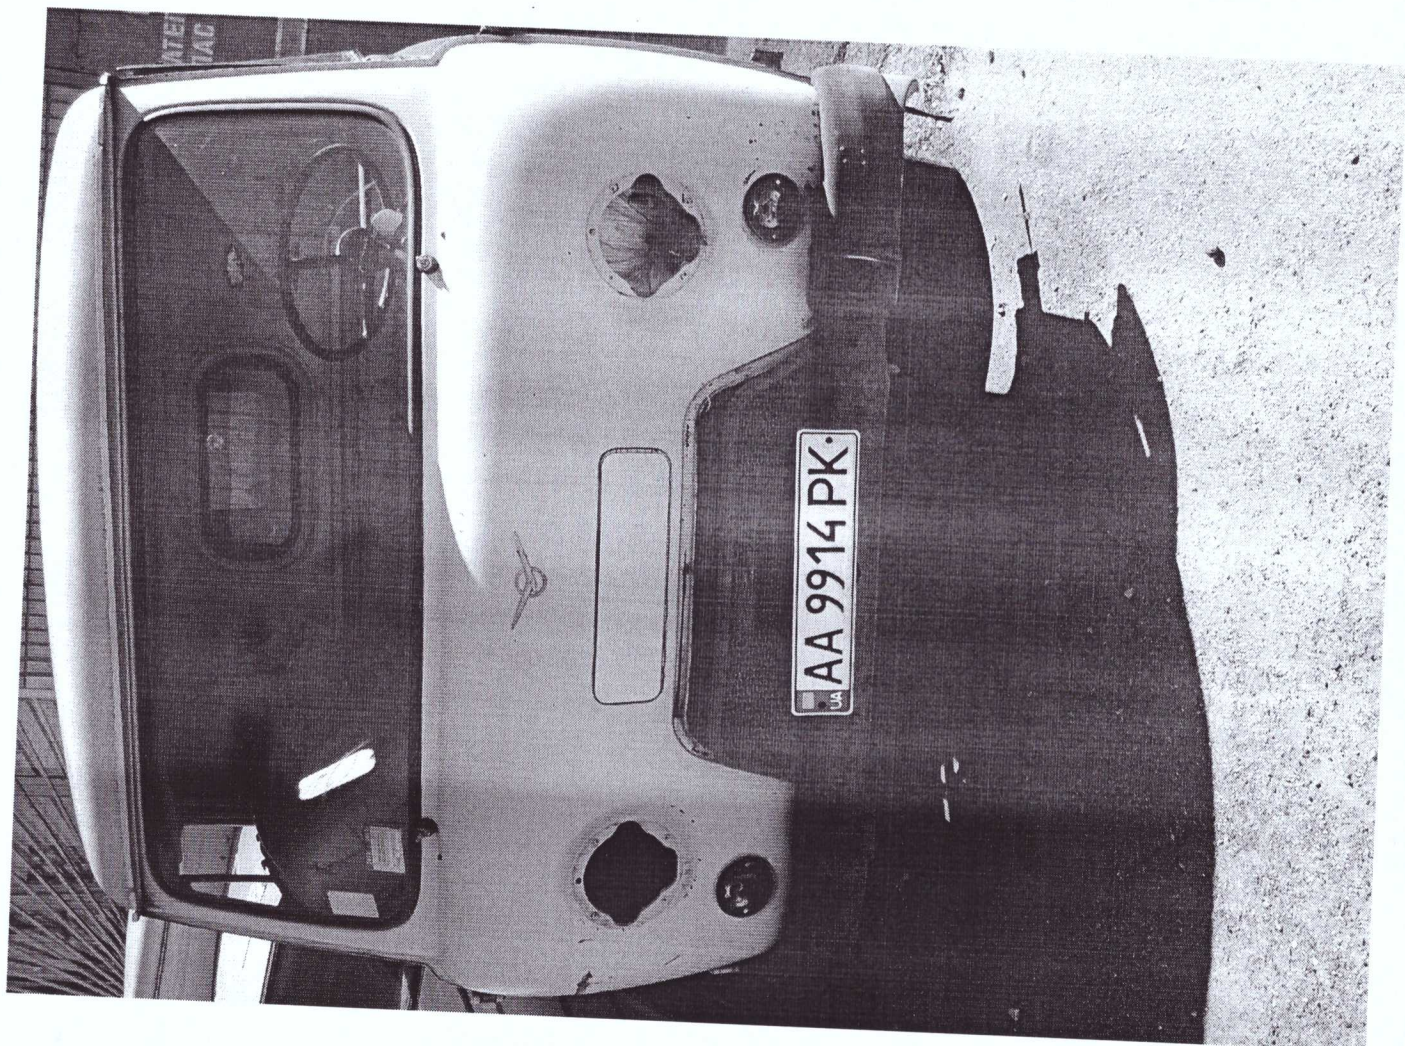
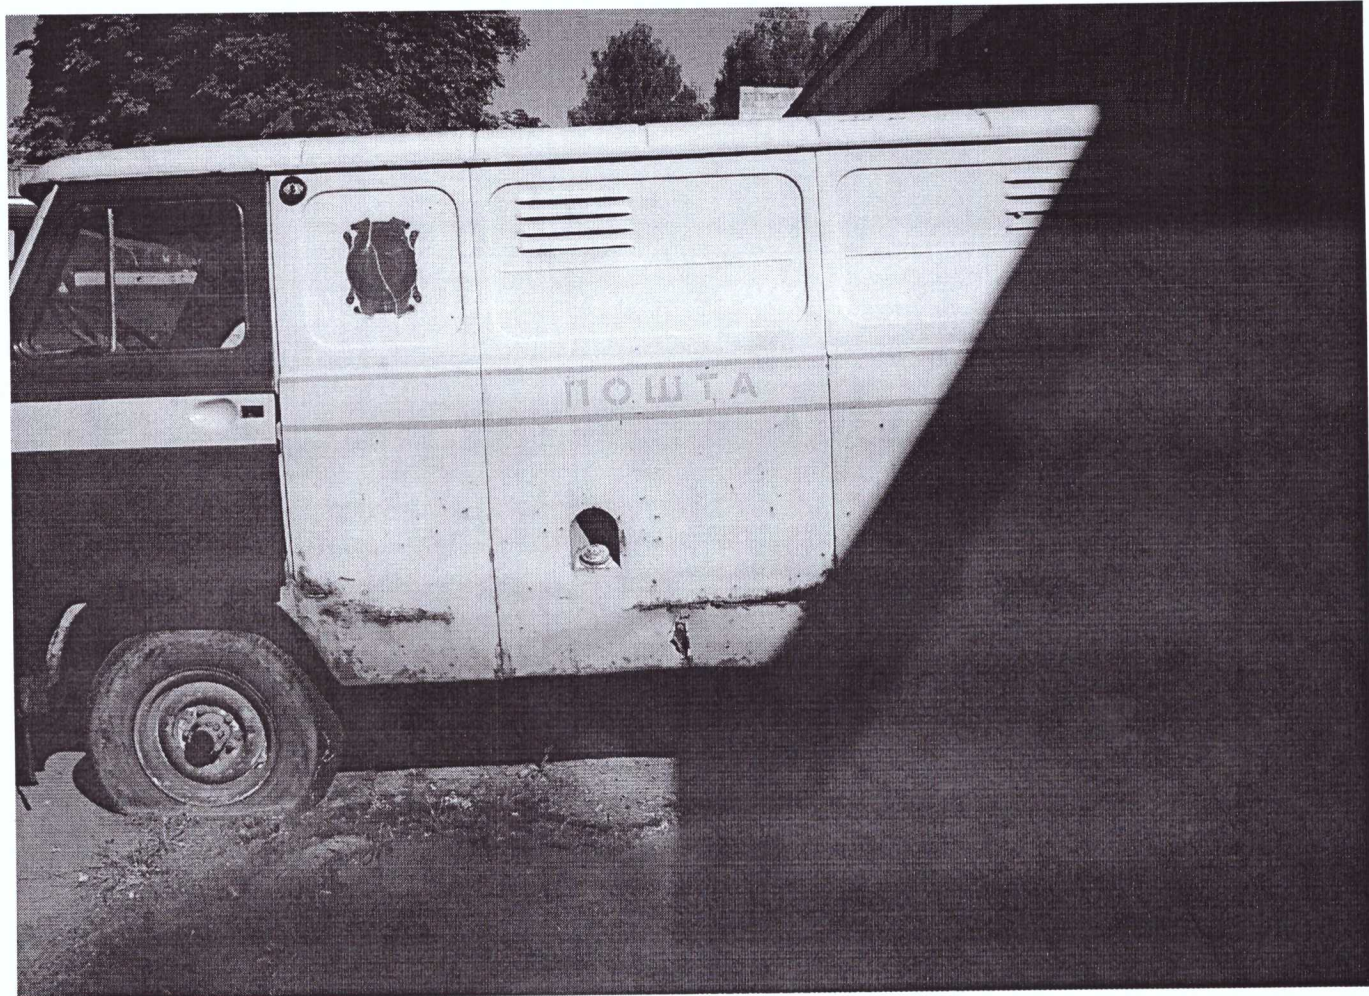
Об'єкт технічним умовам не відповідає з наступних причин: фізичний знос основних вузлів, агрегатів та складових частин транспортного засобу становить 97,8% Висновки та пропозиції:

Транспортний засіб має повний фізичний знос, не придатний до подальшої експлуатації та відновлення, автомобіль не відповідає нормам безпечної експлуатації, до подальшої експлуатації не придатний, підлягає списанню.
