АКТ № 29

обстеження фізичного (технічного) стану транспортного засобу,  
який не може виконувати свої функції

Проведено обстеження фізичного (технічного) стану автомобіля ИЖ 27156 BM9382AC  
який знаходиться у підвіті Вербицького В.І.

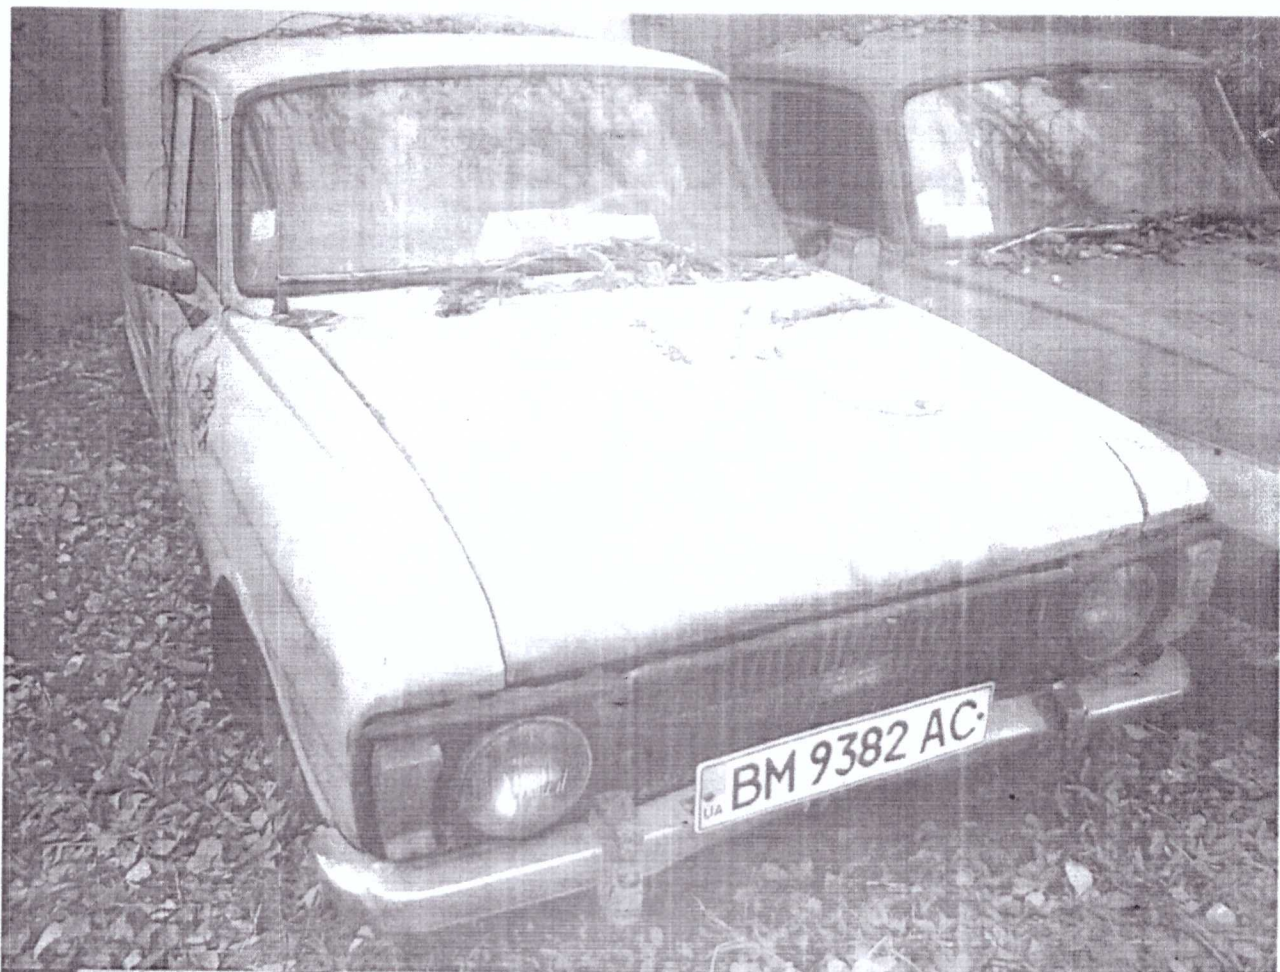
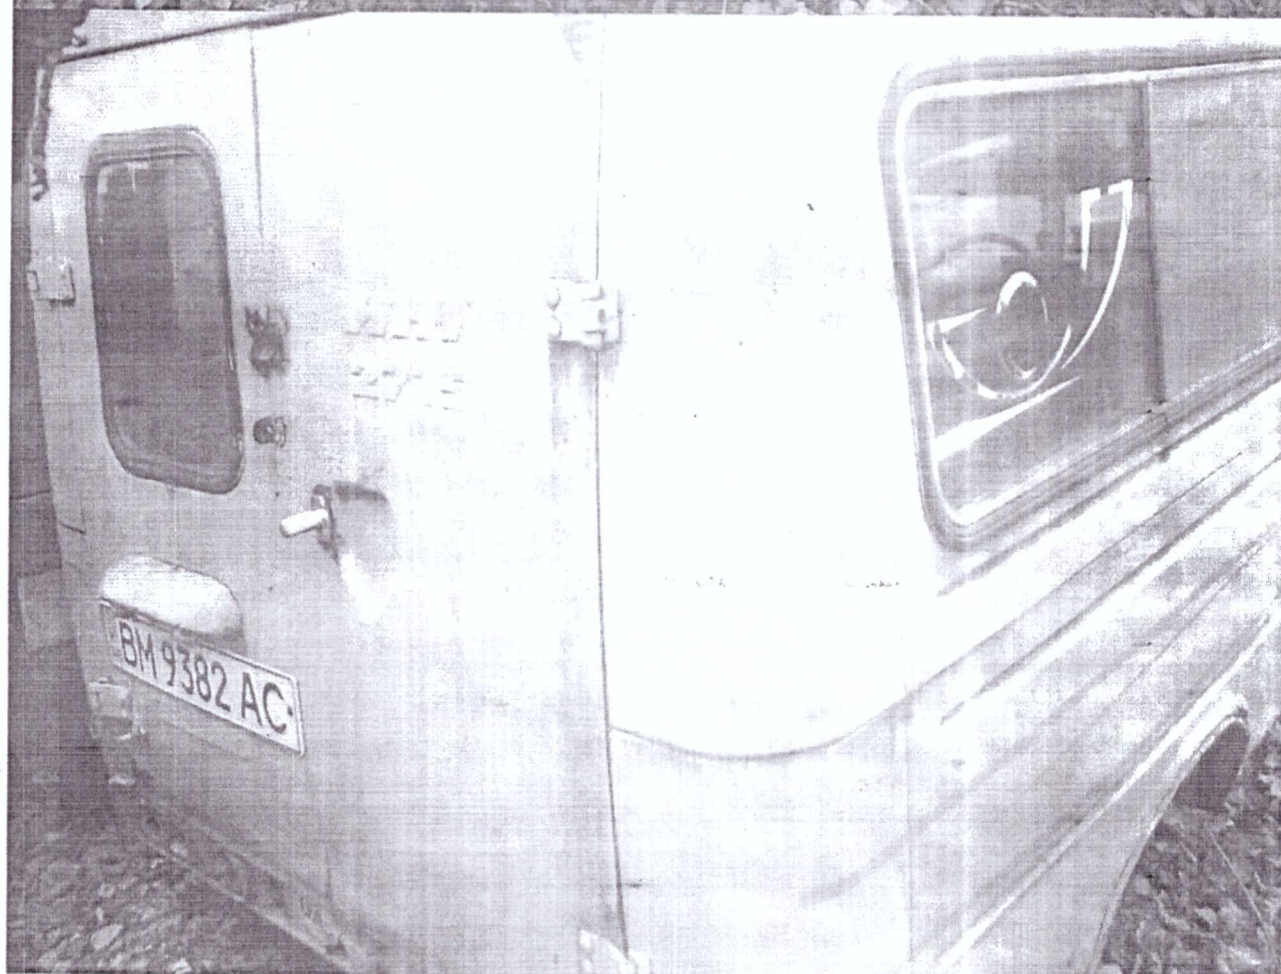
Транспортний засіб має повний фізичний знос, не придатний до подальшої експлуатації та відновлення, автомобіль не відповідає нормам безпечної експлуатації, до подальшої експлуатації не придатний, підлягає списанню.
