АКТ № 44  
обстеження фізичного (технічного) стану транспортного засобу,  
який не може виконувати свої функції

«19» березня 2021 р. м. Херсон  
Проведено обстеження фізичного (технічного) стану УАЗ.3309 д.р.н ВТ3790АК  
(назва об'єкта)

доцільності списання транспортного засобу УАЗ 3909 станом на 19.03.2021 року

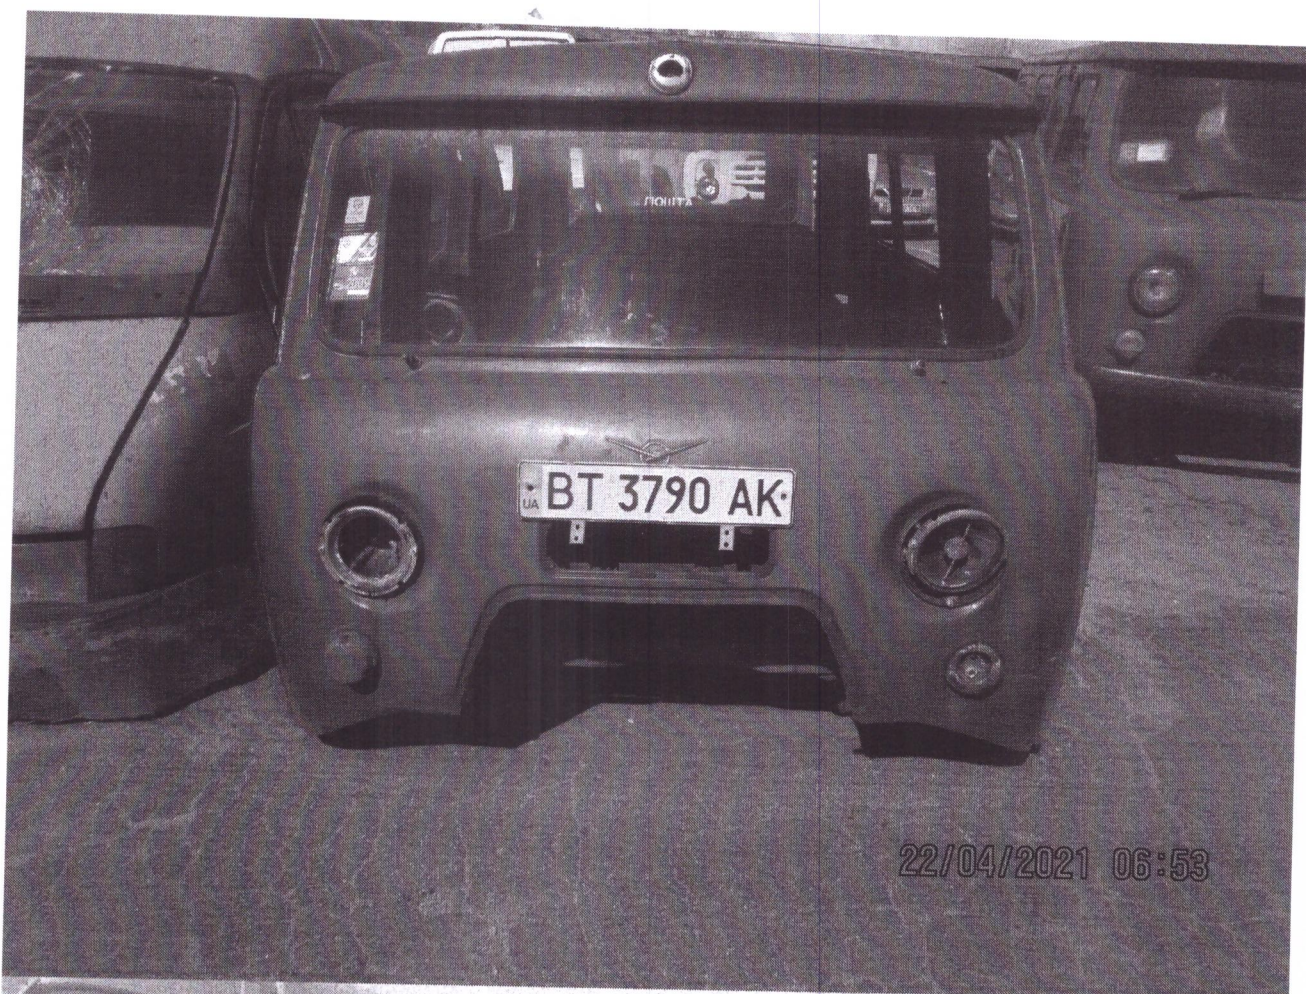
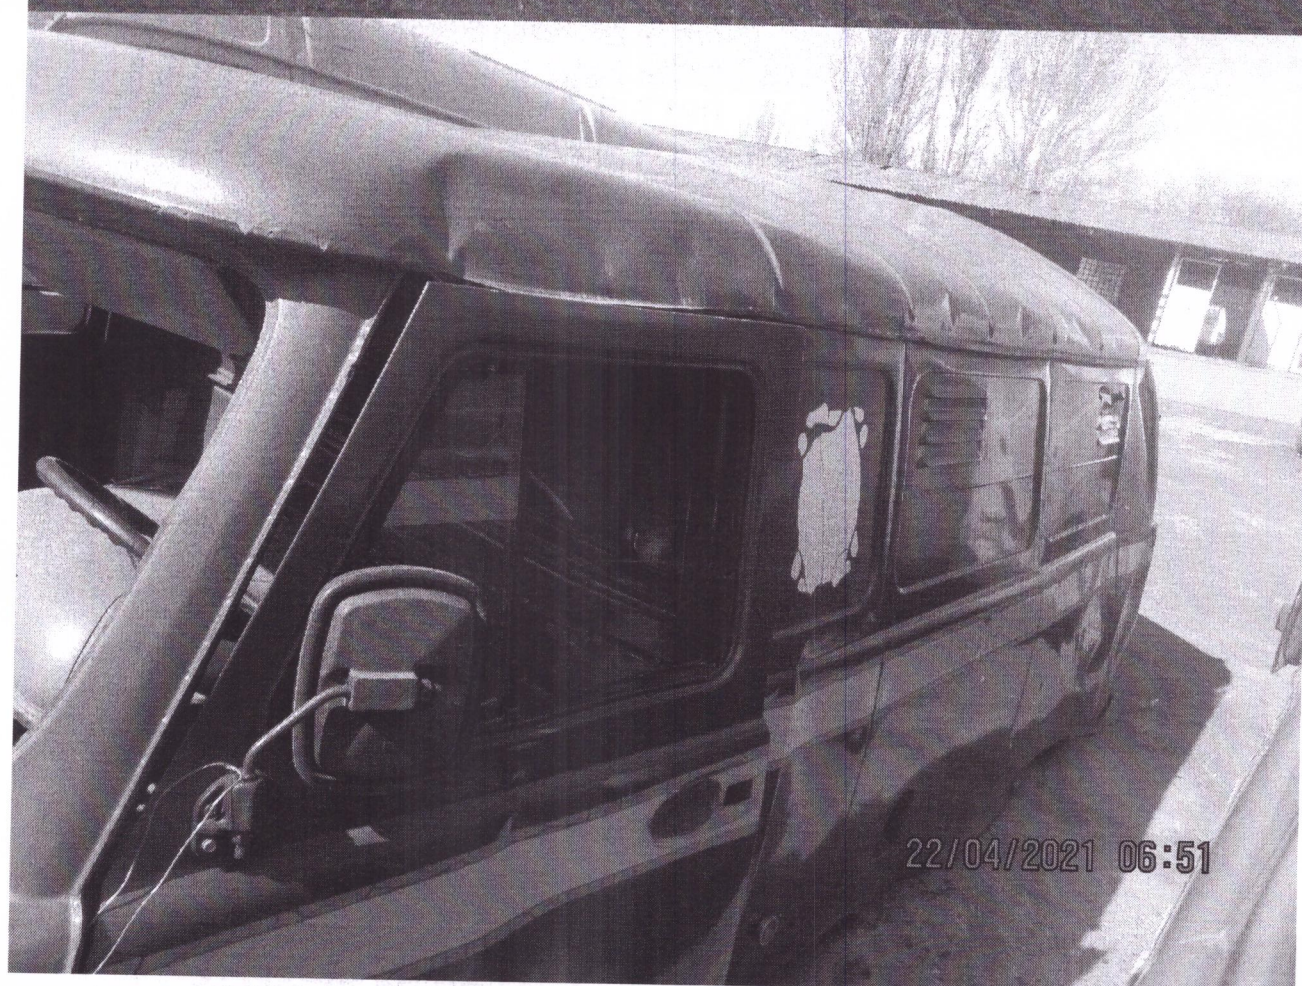
| № з\п | Найменування агрегатів | Короткий технічний стан та характеристика виявлених дефектів | Відсоток зносу % |
|---|---|---|---|
| 2 | Кузов (кабіна) | Наскрізна корозія підлоги, крил та дверей | 94 |
| 4 | Коробка передач | Пошкодження корпусу | 98 |
| 5 | Задній міст | Випрацювання шліцевої частини карданного вала та редуктора зад. моста. | 97 |

Об'єкт технічним умовам не відповідає з наступних причин: фізичний знос основних вузлів, агрегатів та складових частин транспортного засобу становить 95,9 %.

Транспортний засіб має повний фізичний знос та моральне застарівання, не придатний до подальшої експлуатації, підлягає списанню.
