АКТ № 9  
обстеження фізичного (технічного) стану транспортного засобу,  
який не може виконувати свої функції  
« 7 » 09 2020р. м. Чернівці

ВИС 2345 СЕ1731АО

**ТЕХНІКО-ЕКОНОМІЧНЕ ОБГРУНТУВАННЯ**  
доцільності списання транспортного засобу ВИС 2345

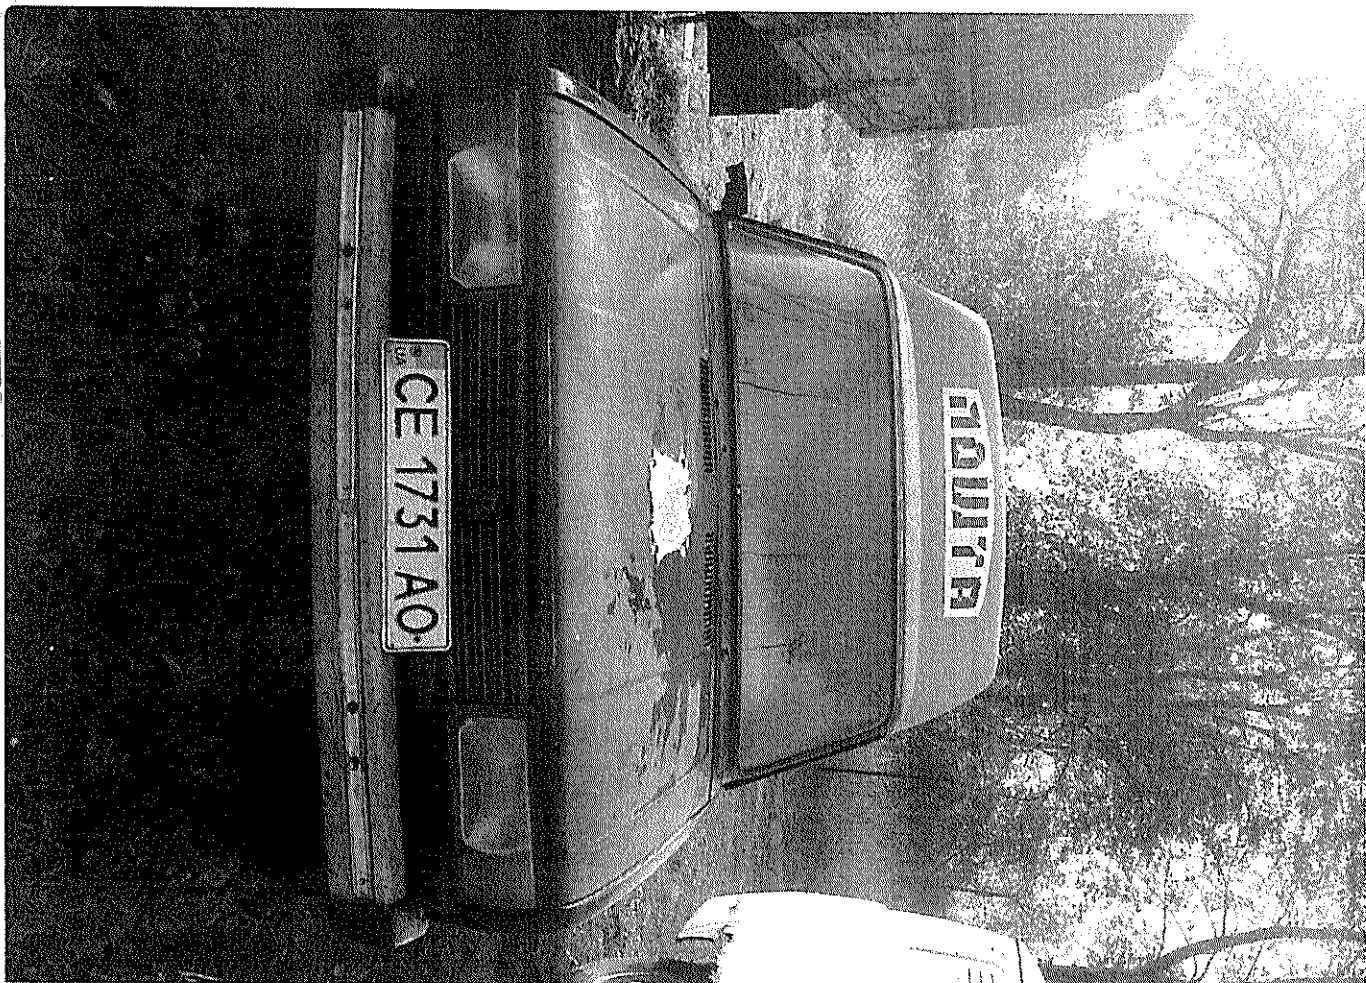
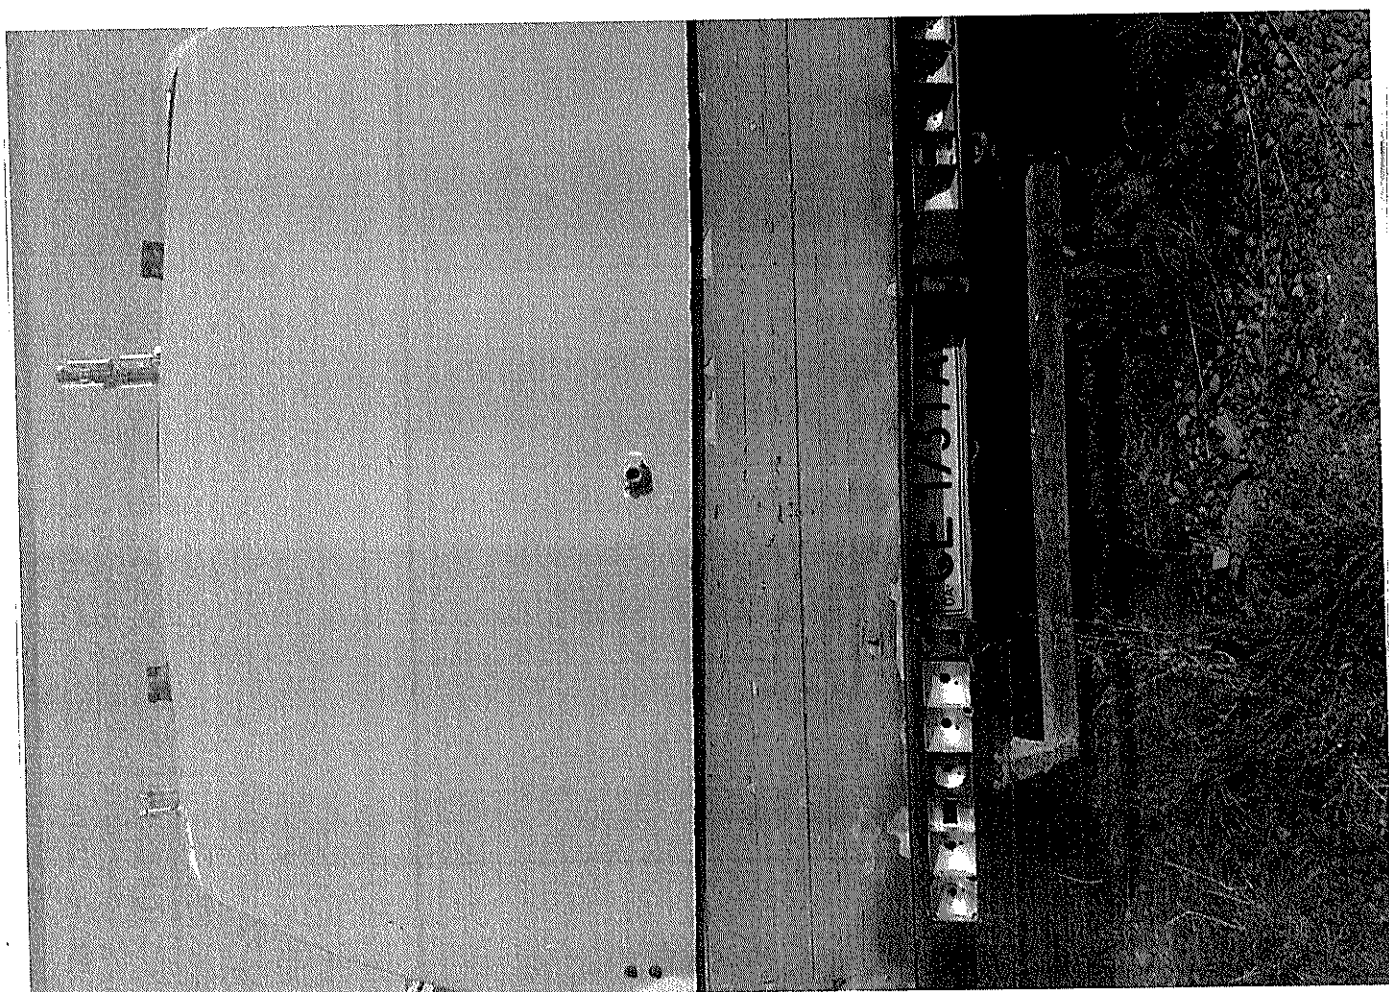
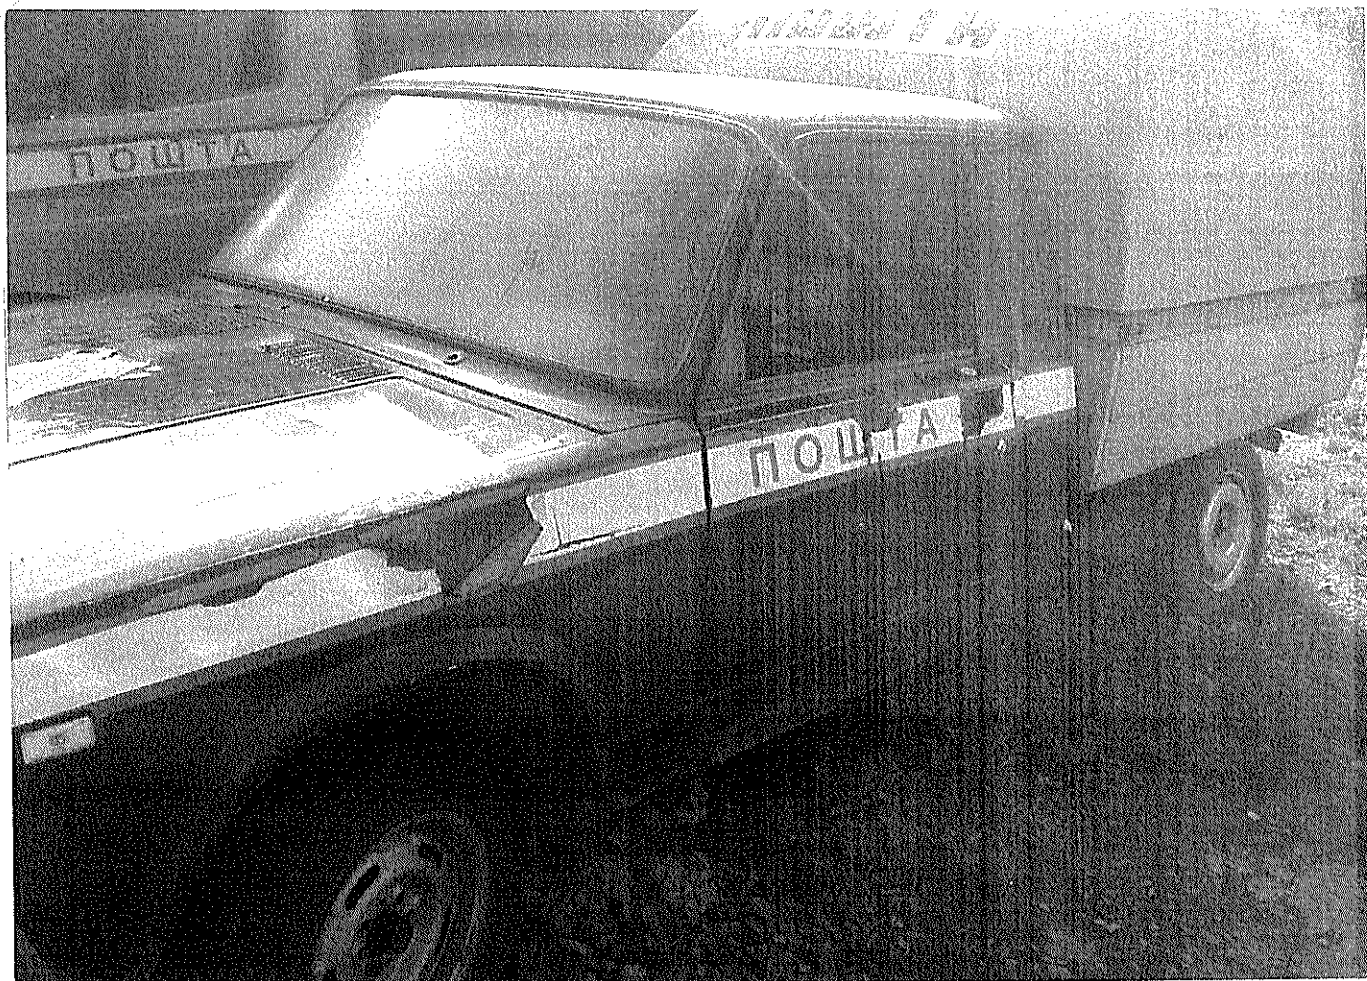
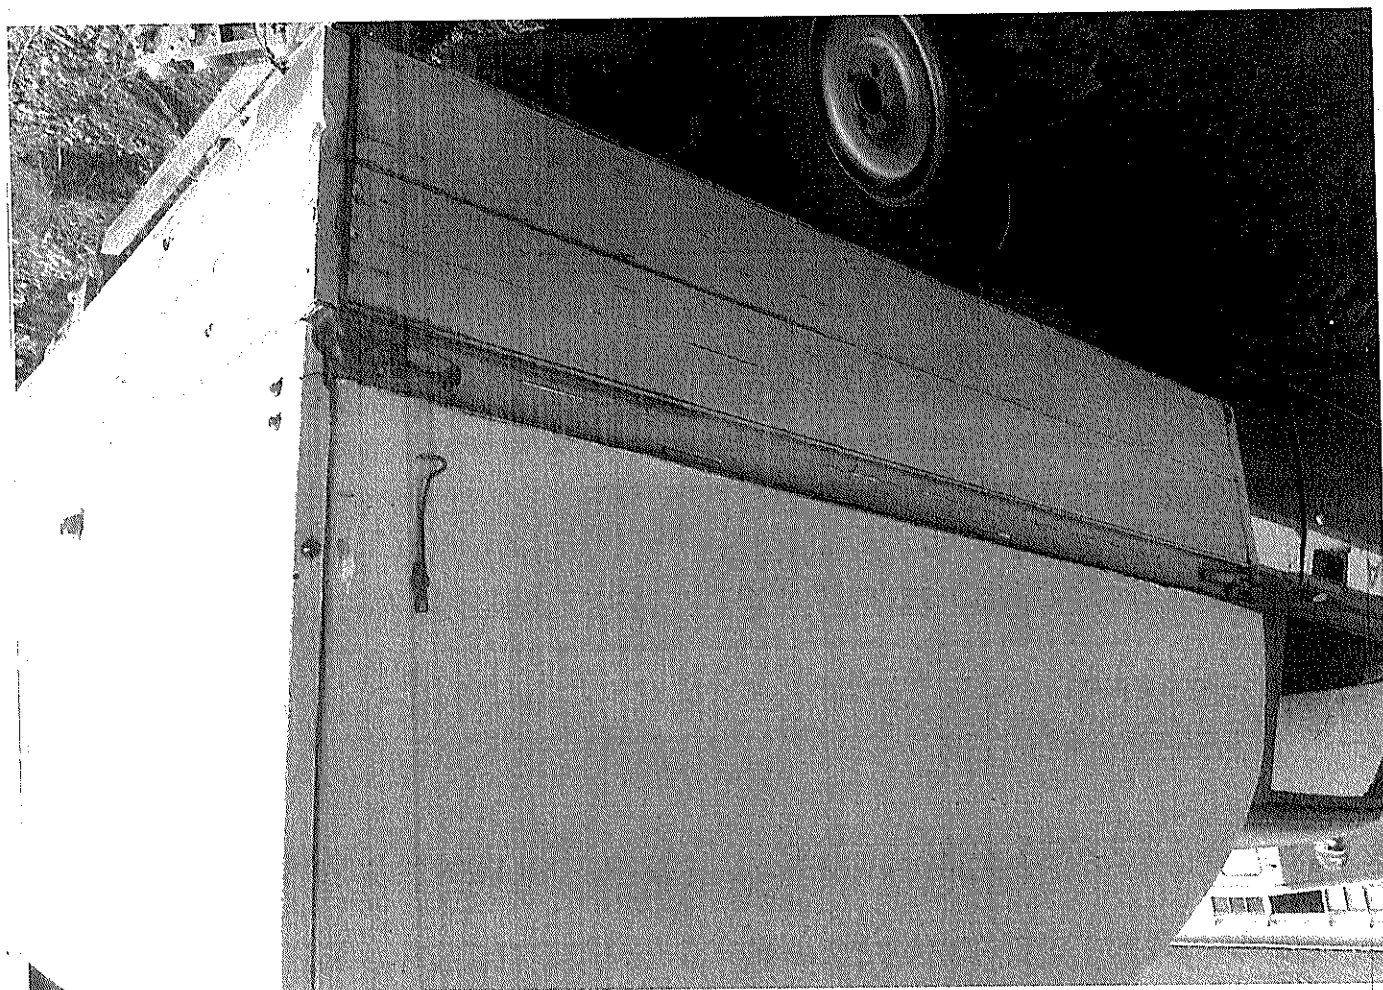
1. Фото ТЗ.

Об'єкт технічним умовам не відповідає з наступних причин: фізичний знос основних вузлів, агрегатів та складових частин транспортного засобу становить 99 %.

Транспортний засіб має повний фізичний знос та моральне застарівання, не придатний до подальшої експлуатації та відновлення, підлягає списанню.
