АКТ № 41

обстеження фізичного (технічного) стану транспортного засобу,  
який не може виконувати свої функції

Проведено обстеження фізичного (технічного) стану  
автомобіля ГАЗ-3307 державний реєстраційний номер 03211МН

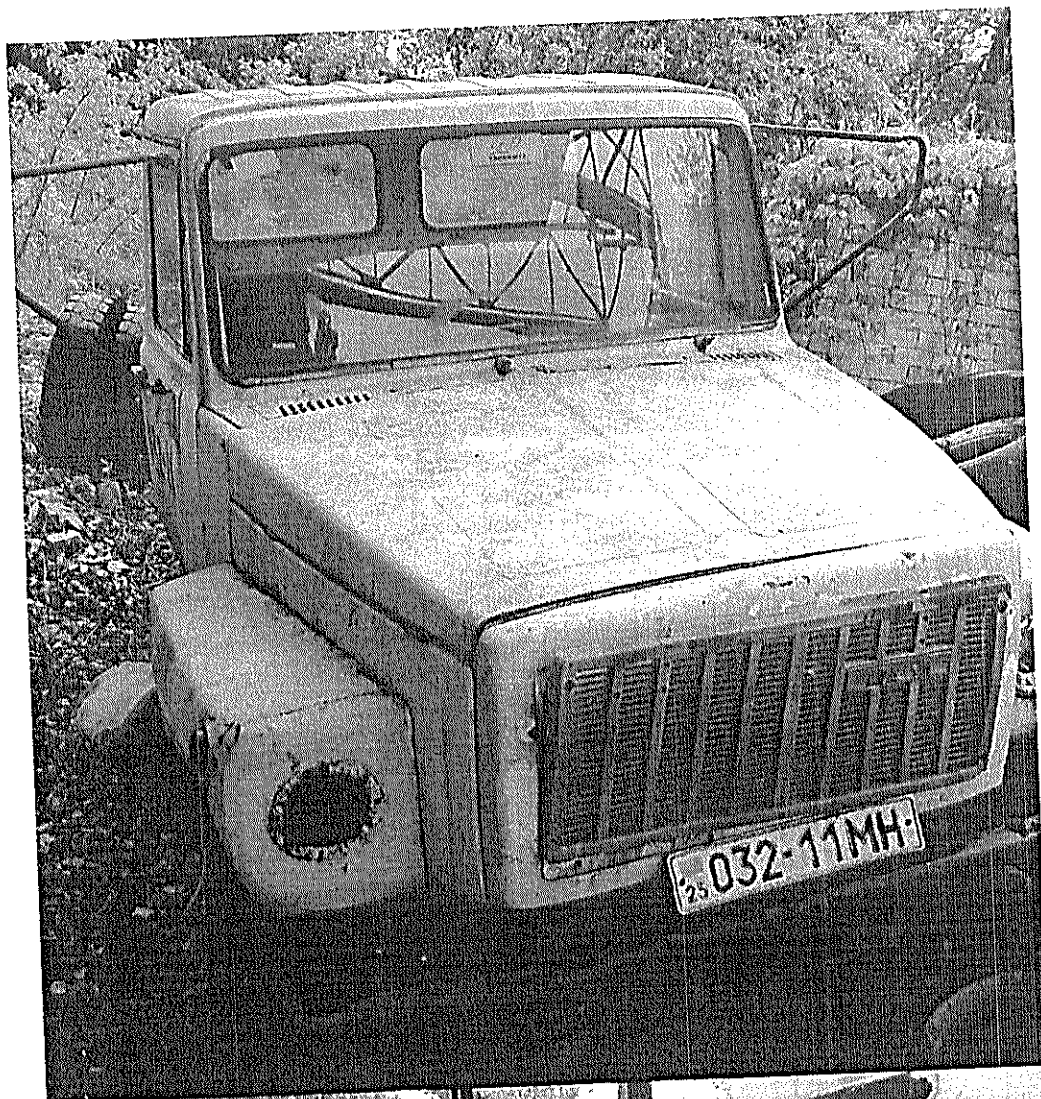
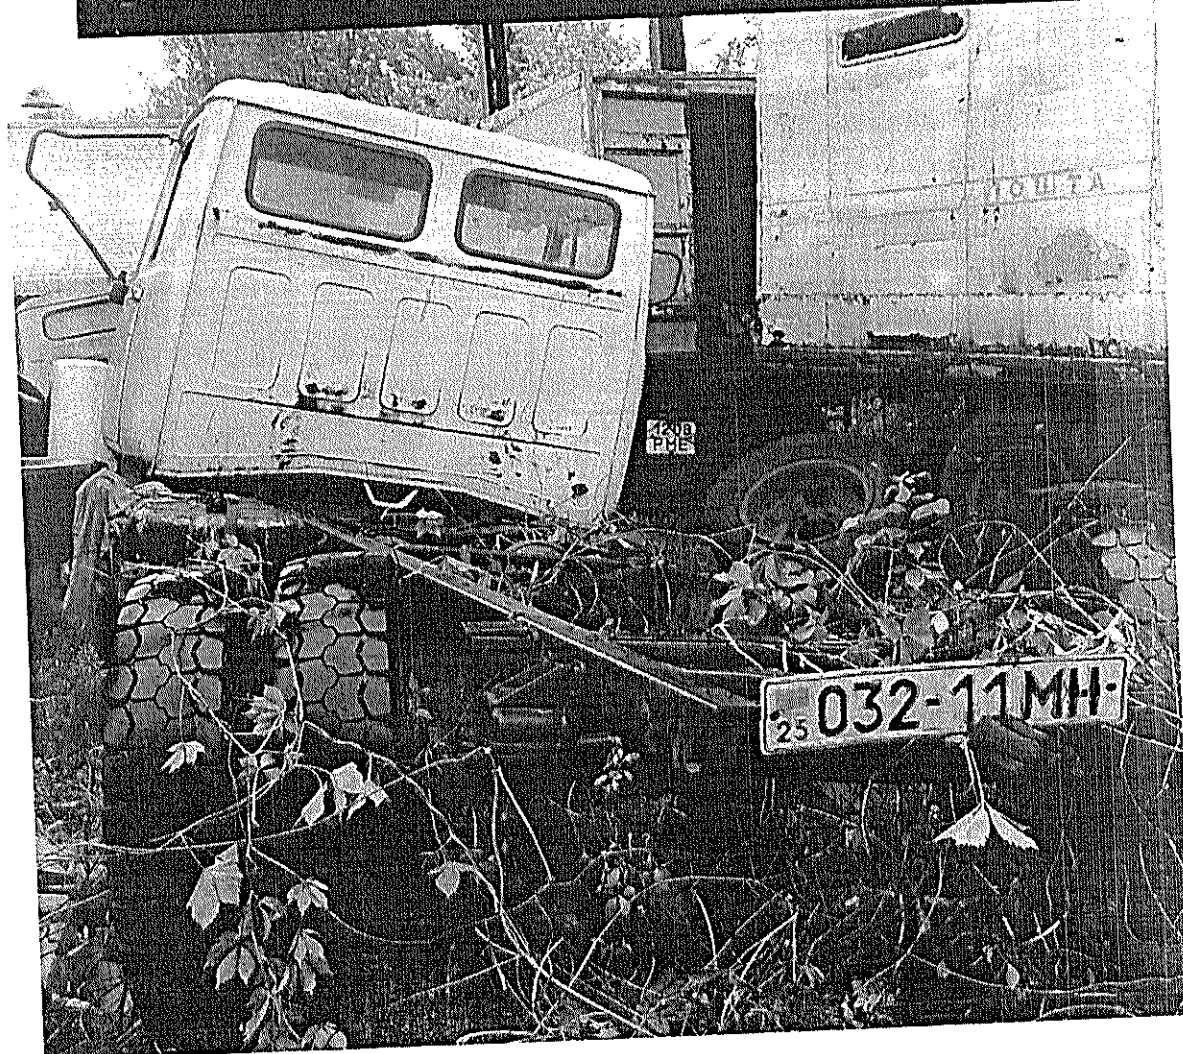
Об'єкт технічним умовам не відповідає з наступних причин: фізичний знос основних вузлів, агрегатів та складових частин транспортного засобу становить 98 %.

Транспортний засіб має повний фізичний знос та моральне застарівання, не придатний до подальшої експлуатації та відновлення, підлягає списанню.
