АКТ № 9  
обстеження фізичного (технічного) стану транспортного засобу,  
який не може виконувати свої функції

Проведено обстеження фізичного (технічного) стану  
автомобіля УАЗ 3909, д.н. ВК7667АМ

ТЕХНІКО-ЕКОНОМІЧНЕ ОБГРУНТУВАННЯ  
доцільності списання транспортного засобу УАЗ 3909, д.н. ВК7667АМ

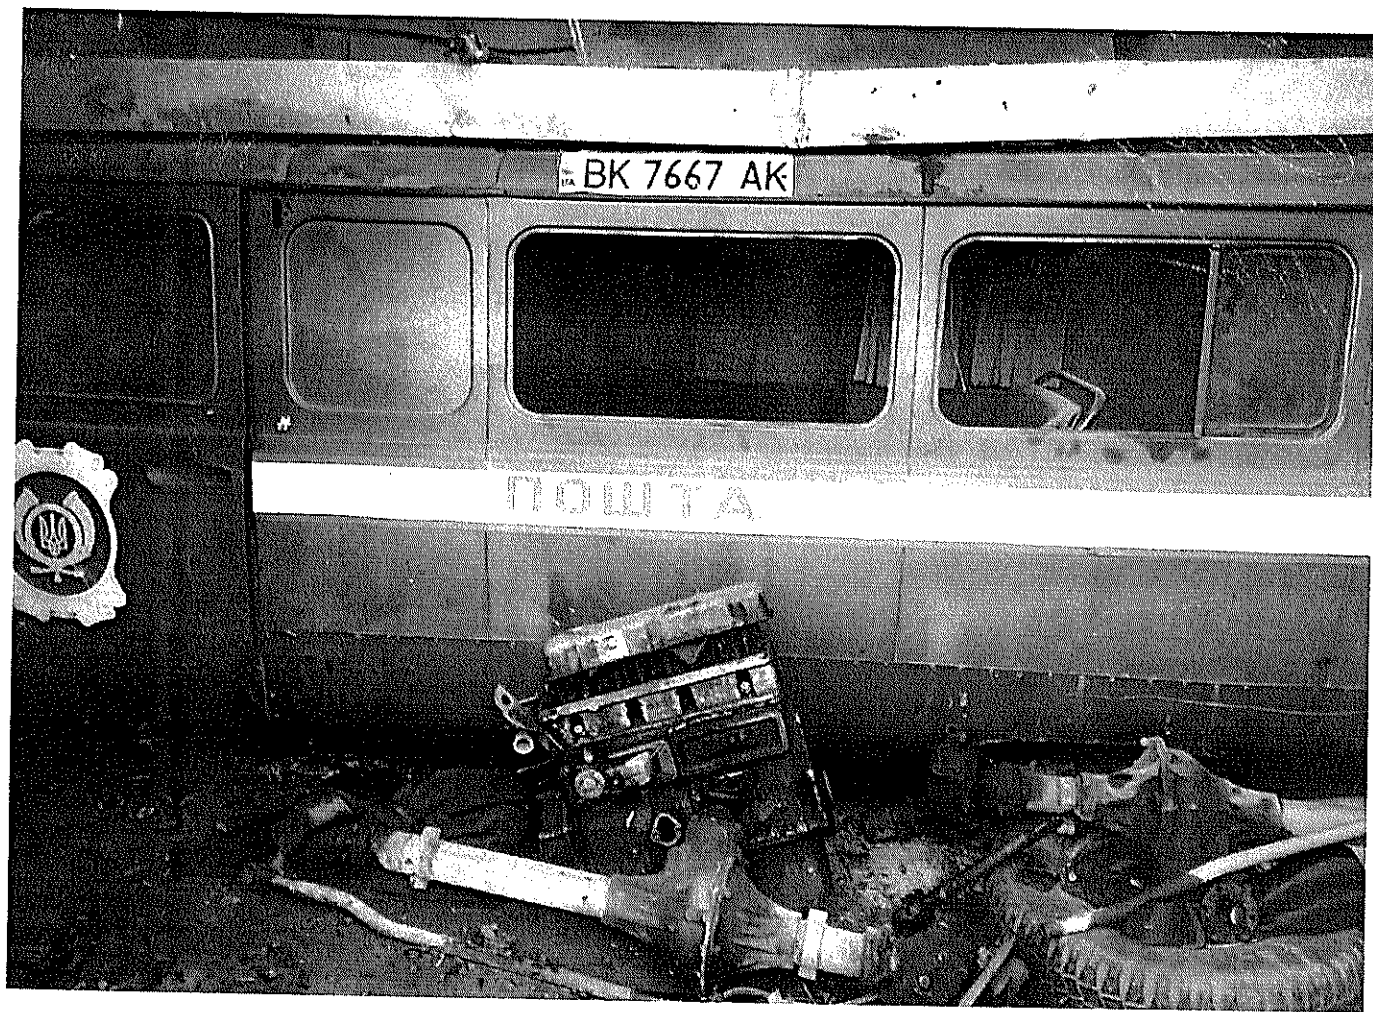
Об'єкт технічним умовам не відповідає з наступних причин: фізичний знос основних вузлів, агрегатів та складових частин транспортного засобу становить 99 %.

Висновки та пропозиції комісії: Транспортний засіб має повний фізичний знос та моральне застаріння, не придатний до подальшої експлуатації та відновлення, підлягає списанню.
