АКТ № 10

обстеження фізичного (технічного) стану транспортного засобу,  
який не може виконувати свої функції

Проведено обстеження фізичного (технічного) стану  
автомобіля ВАЗ-21213 державний реєстраційний номер 03216МК  
(назва об'єкта)

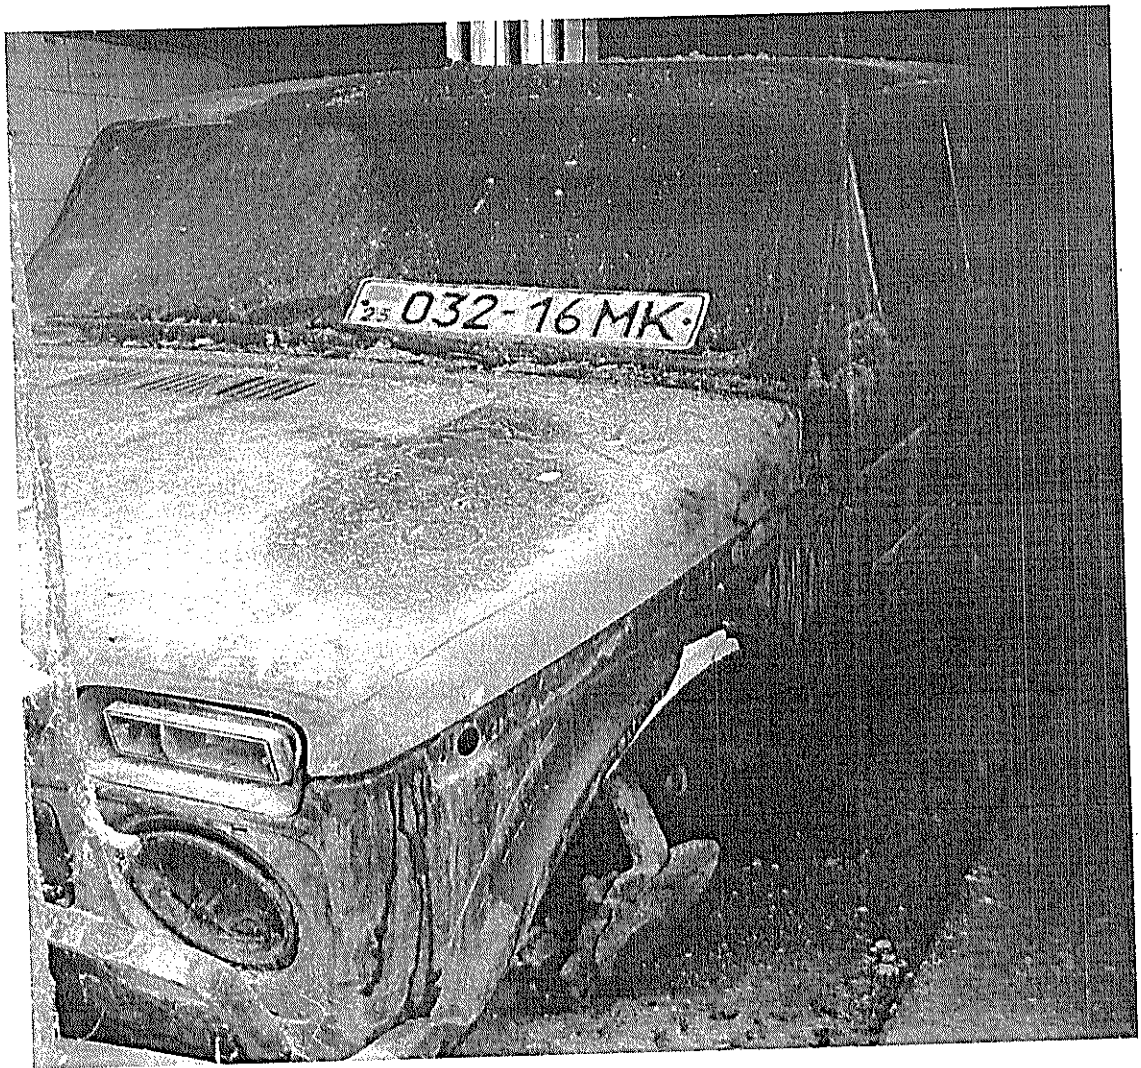
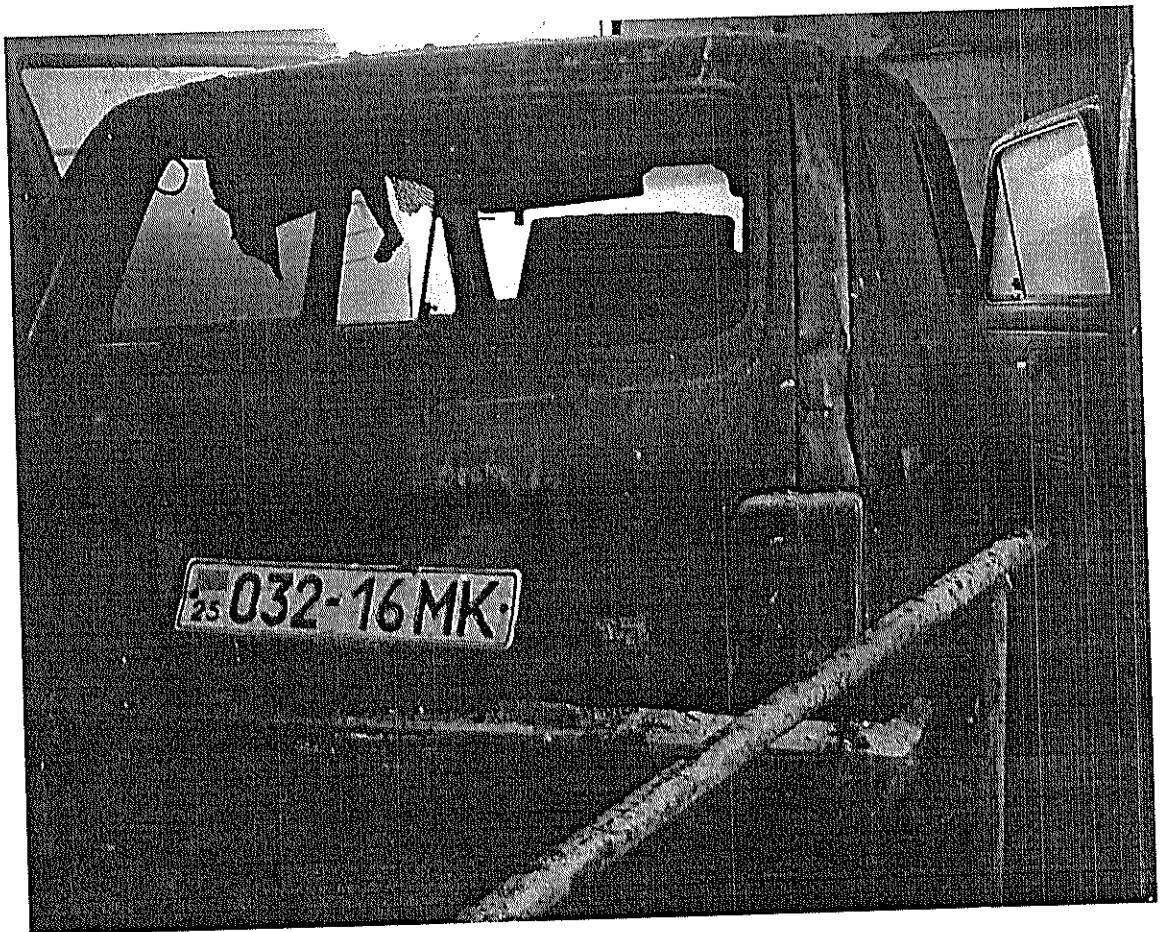
| №<br>з/п | Найменування | Короткий технічний стан та характеристика виявлених дефектів | Відсоток зносу |
|---|---|---|---|
| 2 | Кузов (кабіна) | Корозія арок коліс, порогів, дверей, сквізна корозія днища, тріщини та прогини лонжеронів, деформовані задні двері | 98% |

Об'єкт технічним умовам не відповідає з наступних причин: фізичний знос основних вузлів, агрегатів та складових частин транспортного засобу становить 98 %.

Транспортний засіб має повний фізичний знос та моральне застарівання, не придатний до подальшої експлуатації та відновлення, підлягає списанню.
