АКТ № 16  
обстеження фізичного (технічного) стану транспортного засобу,  
який не може виконувати свої функції

« 18 » серпня 2020 р.  
Проведено обстеження фізичного (технічного) стану **УАЗ-3909**  
(назва об'єкта)

ТЕХНІКО-ЕКОНОМІЧНЕ ОБГРУНТУВАННЯ  
доцільності списання транспортного засобу УАЗ-3909

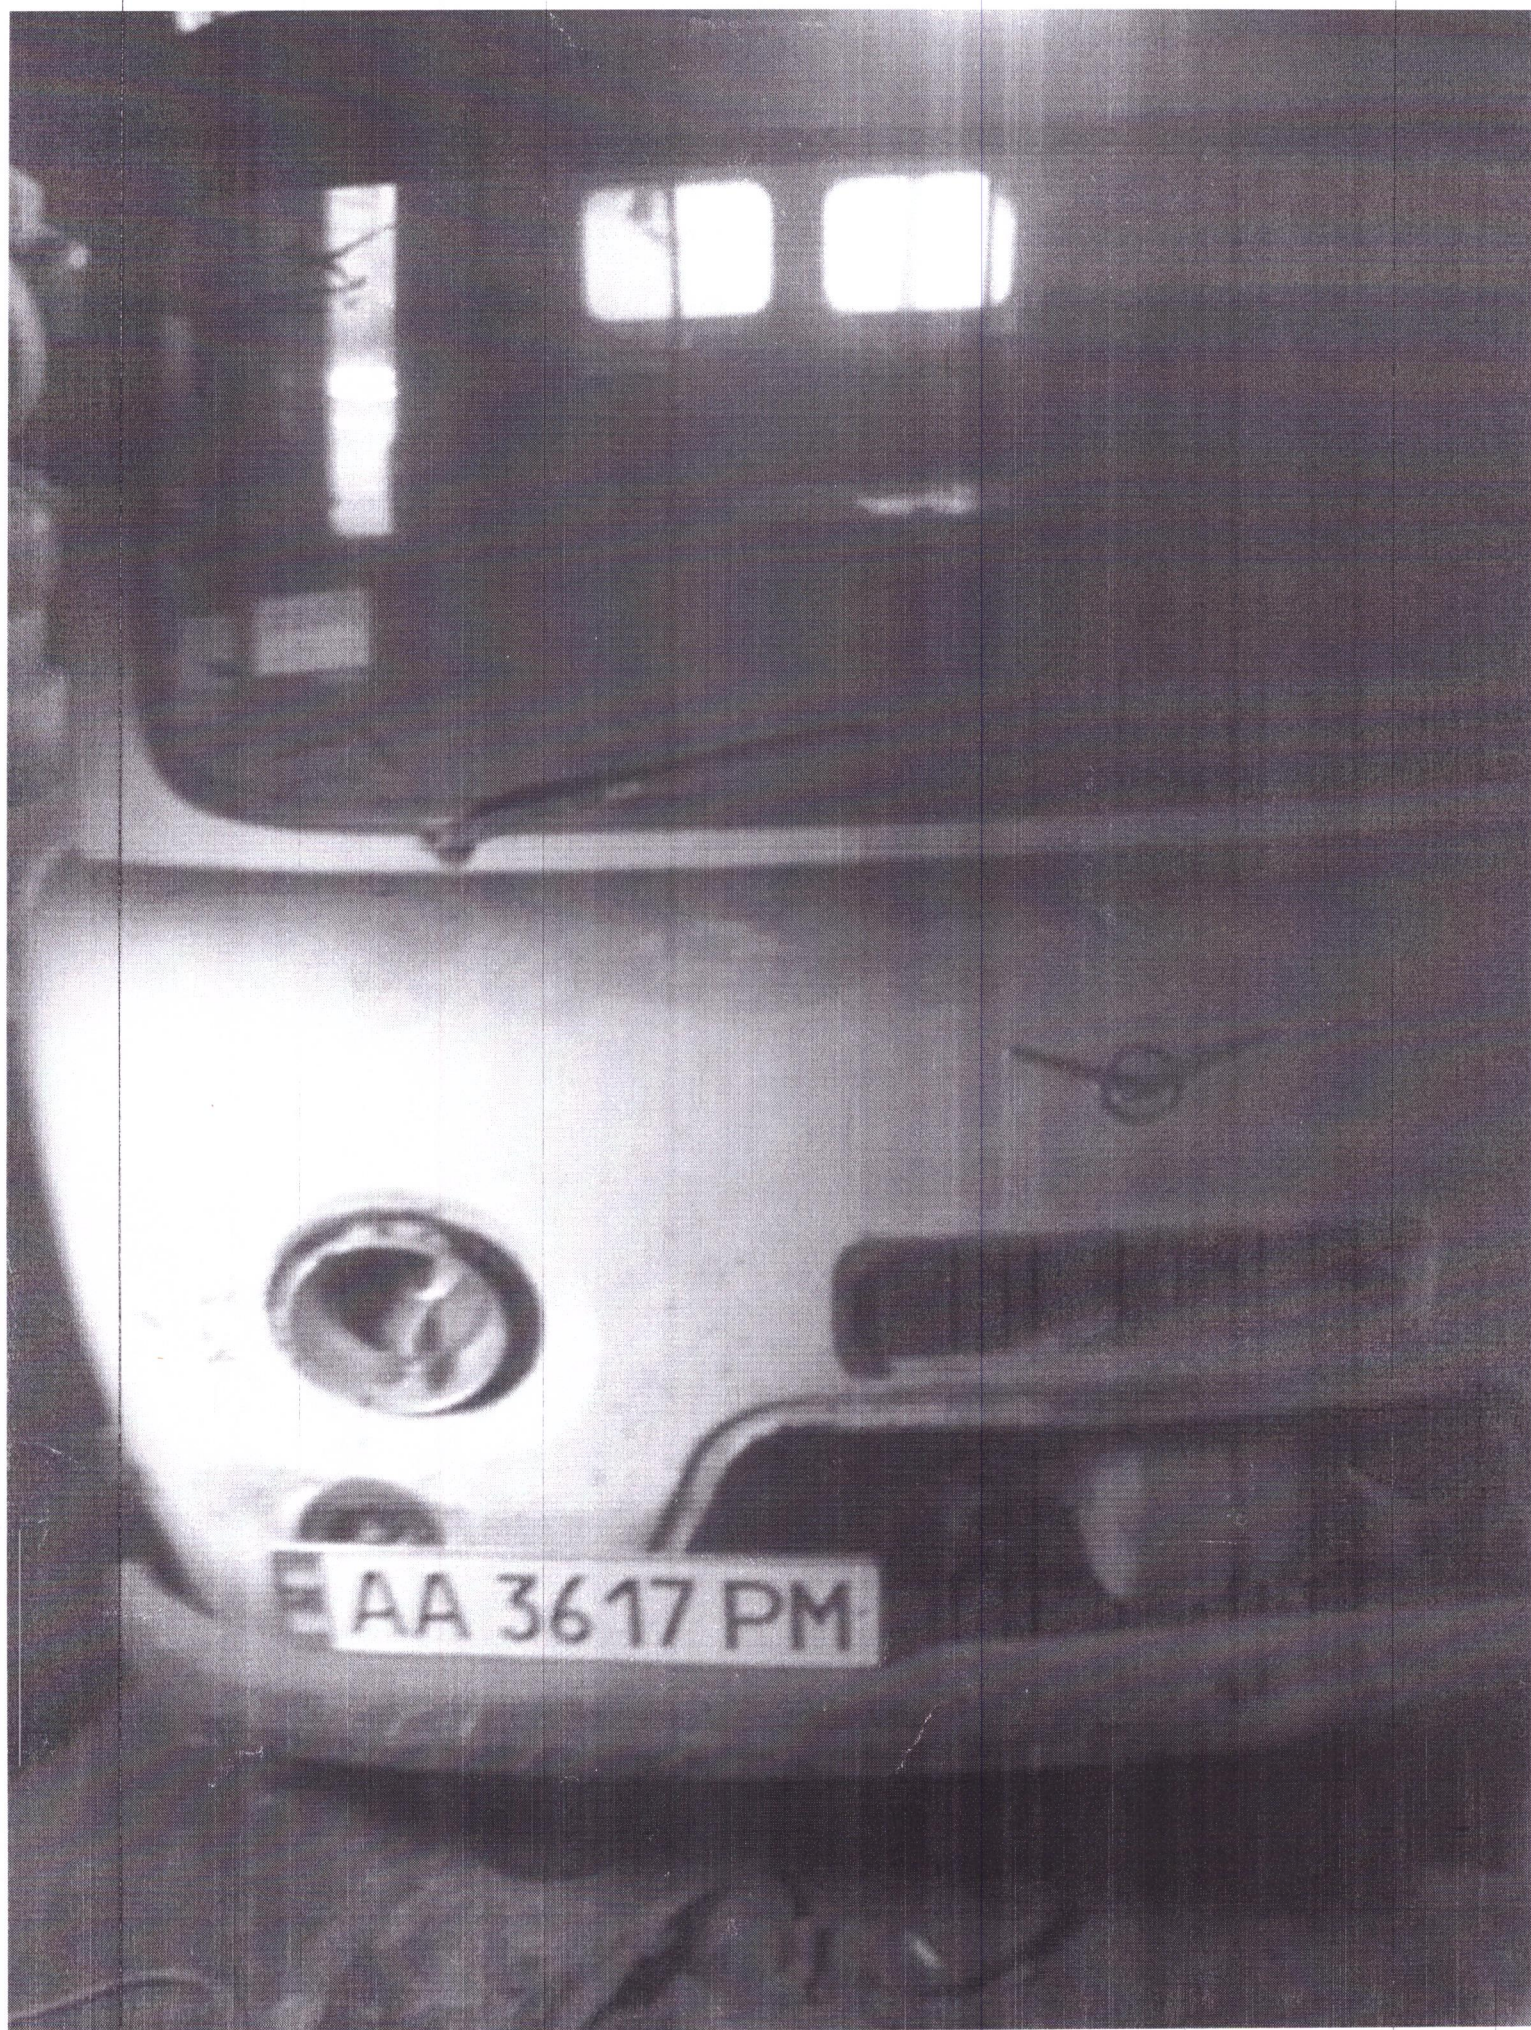
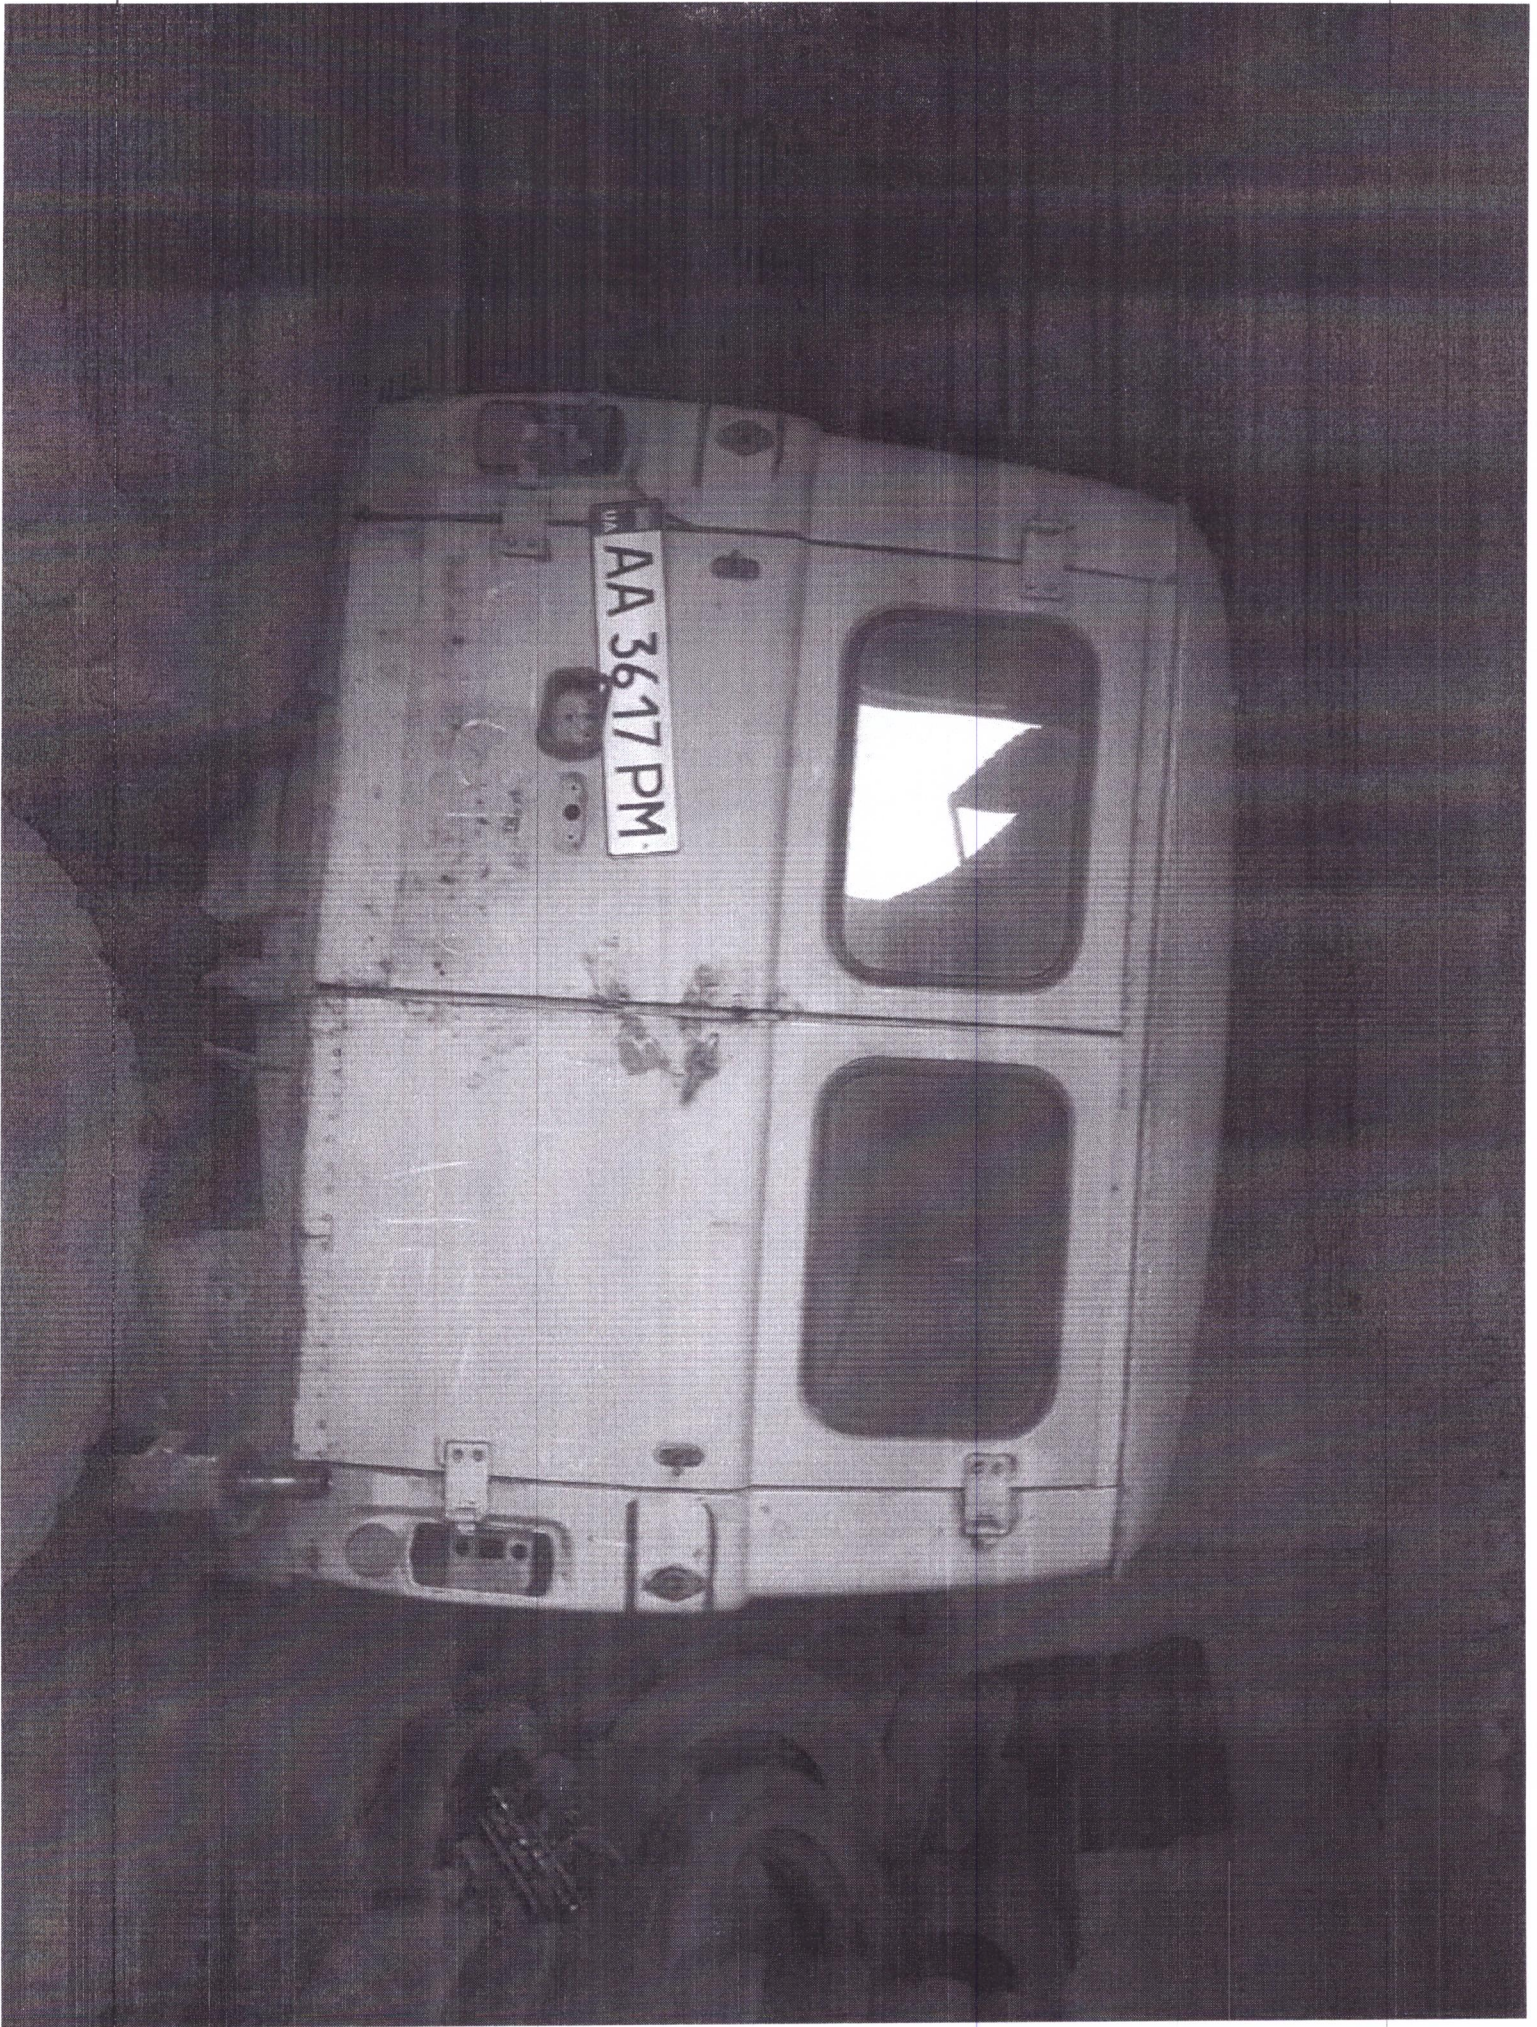
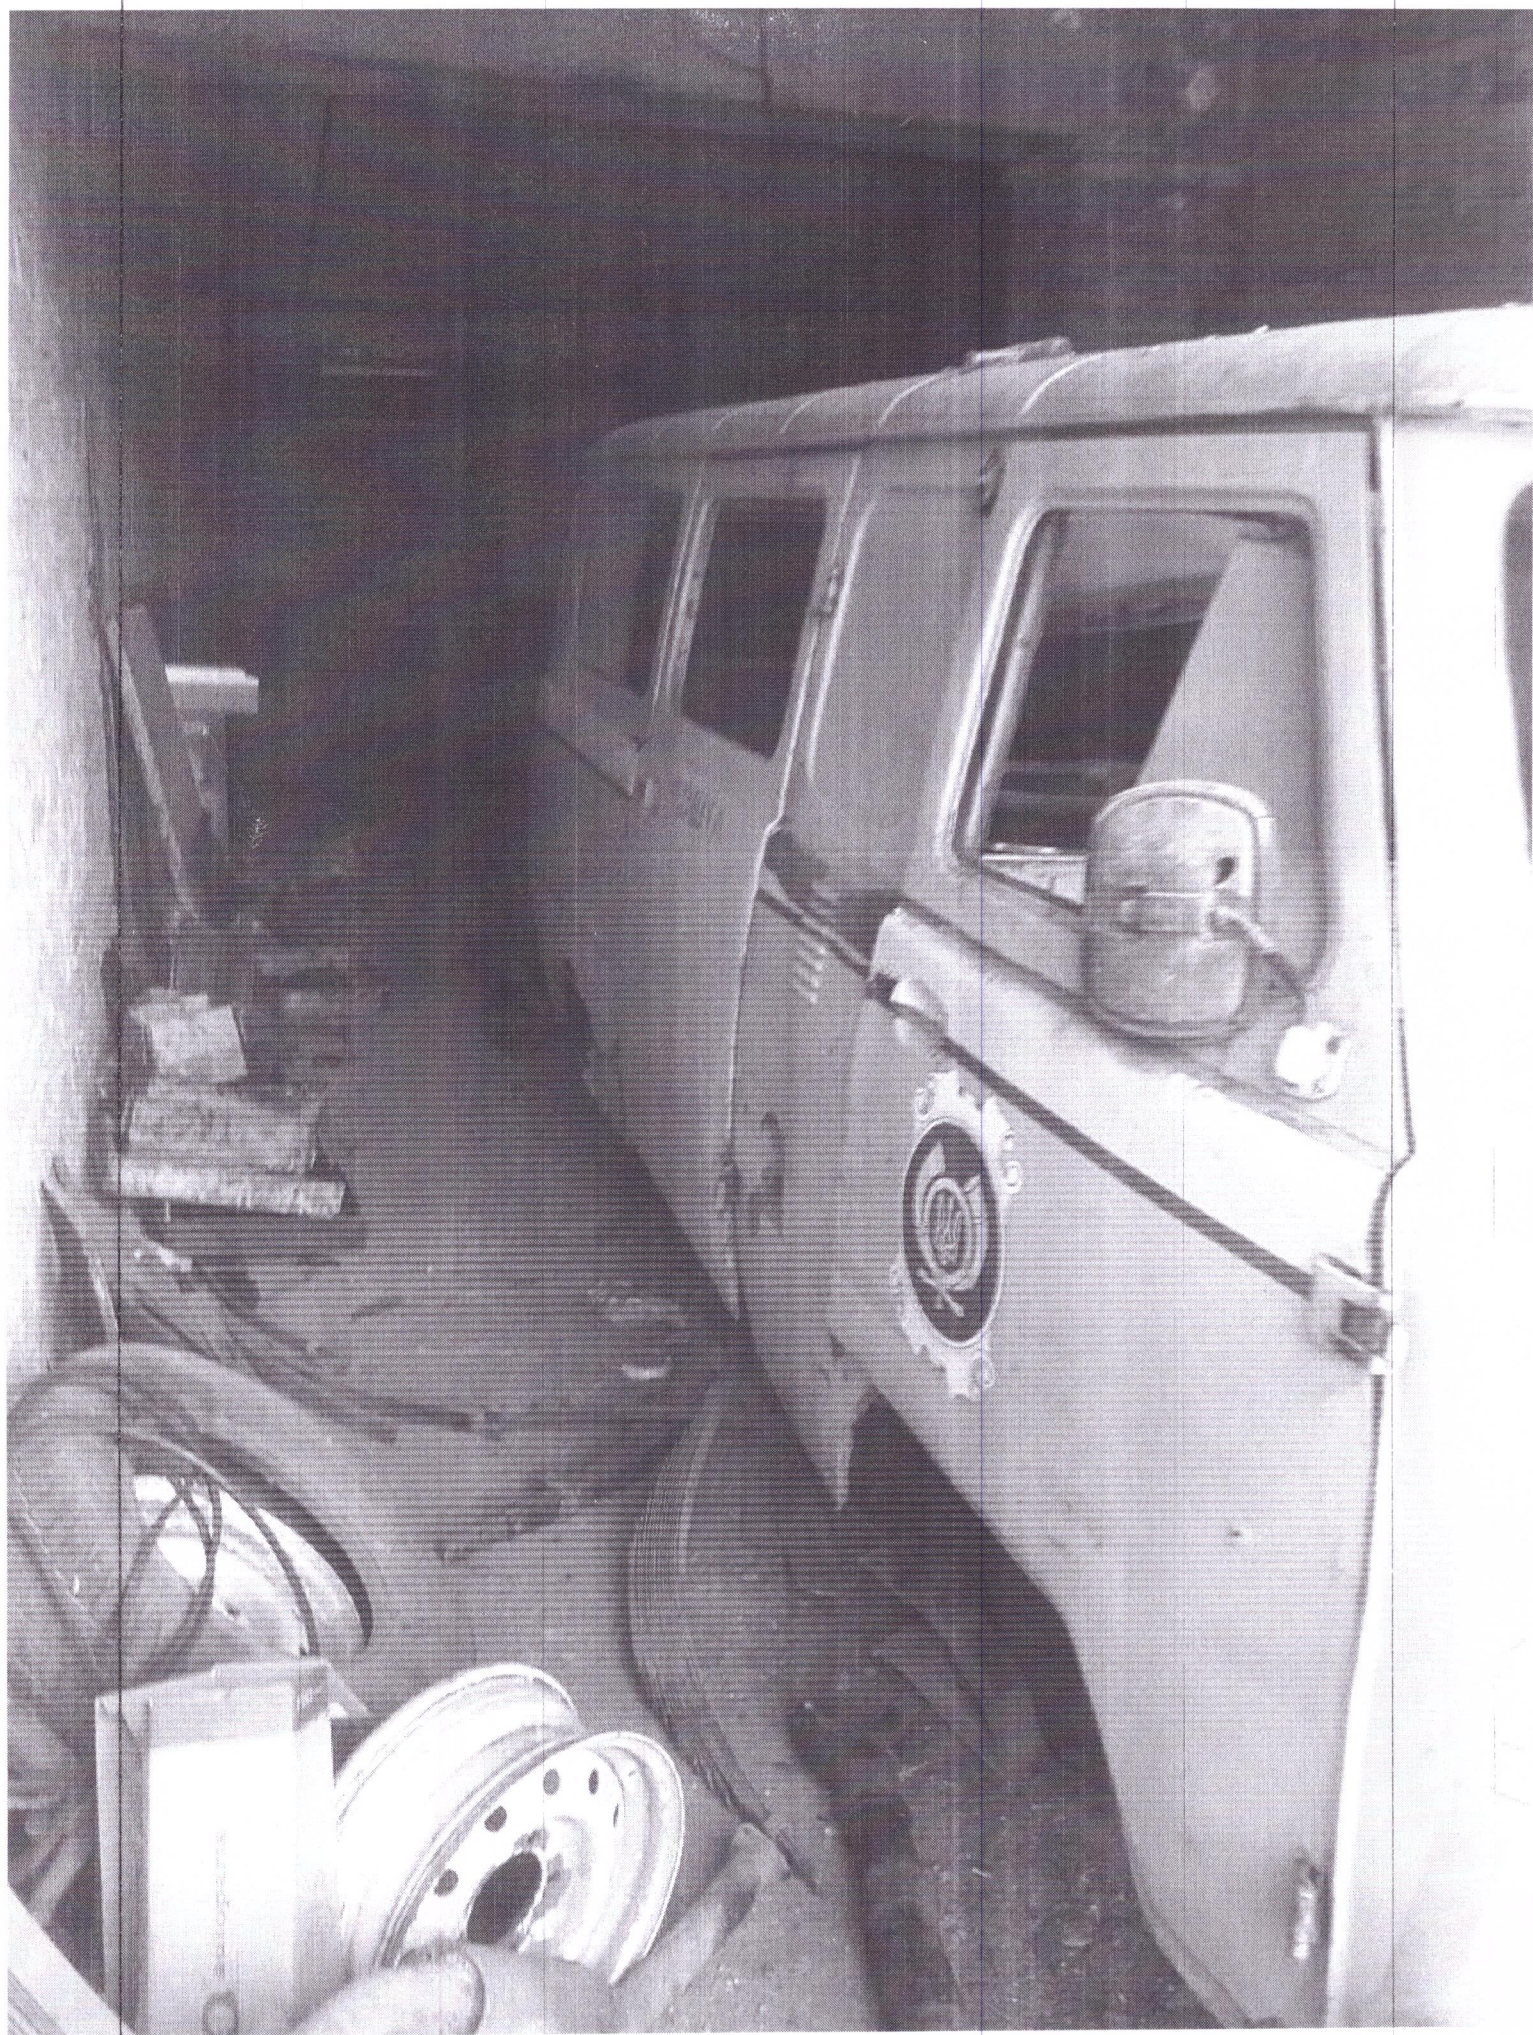
Об'єкт технічним умовам не відповідає з наступних причин: автомобіль **УАЗ-3909** не відповідає технічним умовам 95% фізичний та моральний знос агрегатів, вузлів та деталей.

Фактичний пробіг з початку експлуатації 763.0 тис. км. В результаті тривалої експлуатації вищевказаний транспортний засіб має значний знос кузова, основних вузлів, агрегатів та інших складових, конструктивних елементів

Висновки та пропозиції: капітальний ремонт автомобіля УАЗ-3909 економічно не вигідний. Пропозиція - автомобіль підлягає списанню у зв'язку з фінансово-економічною недоцільністю його відновлення.
